東日本大震災後の スーパーボックスカルバート使用現場 調査報告書

調査報告

東日本大震災後(青森、岩手)の スーパーボックスカルバート 使用現場調査結果

東日本大震災後(宮城、福島)の スーパーボックスカルバート 使用現場調査結果

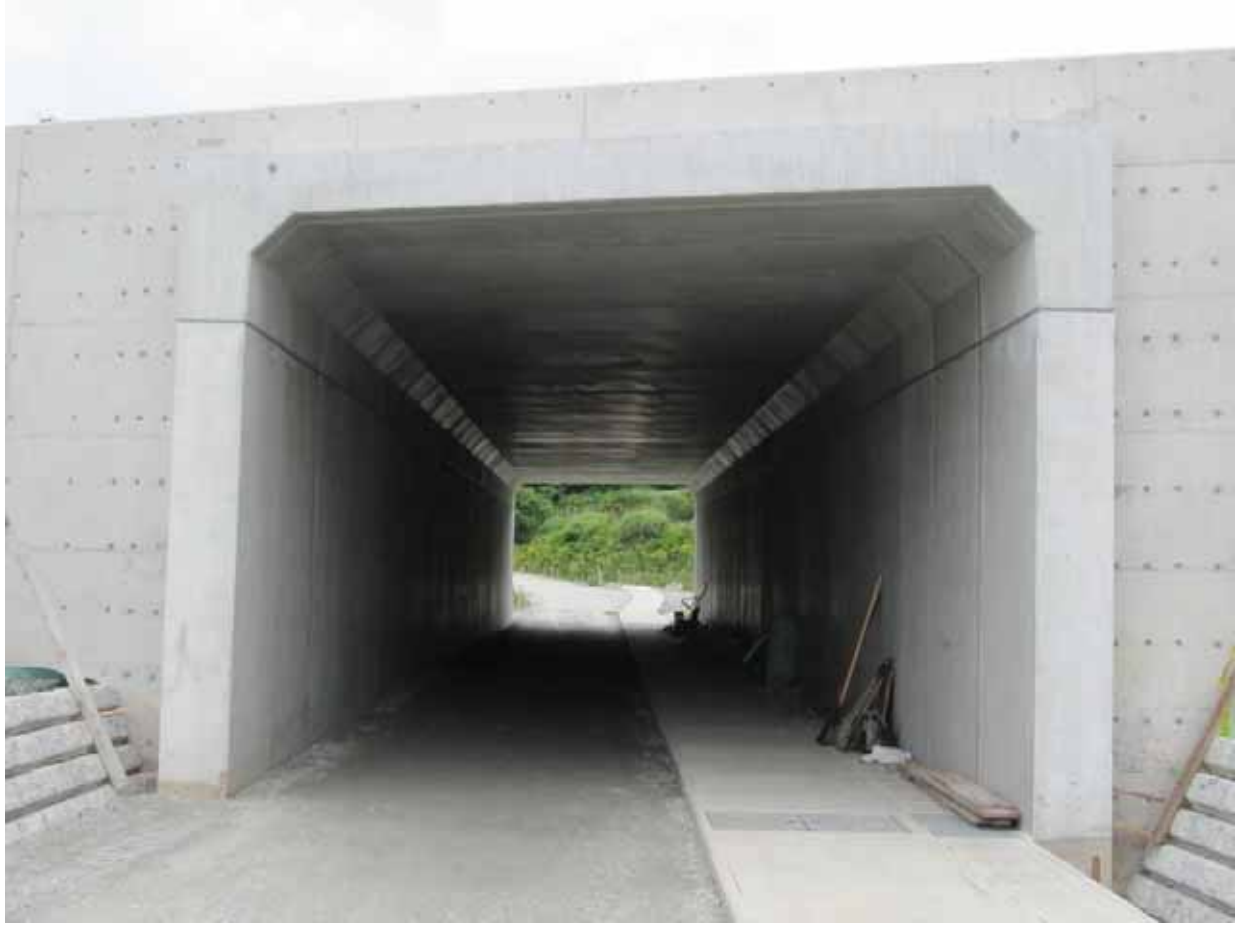
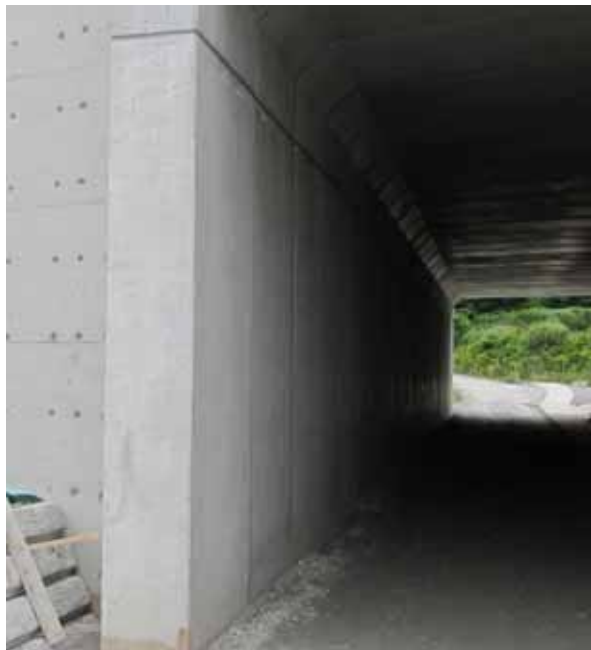
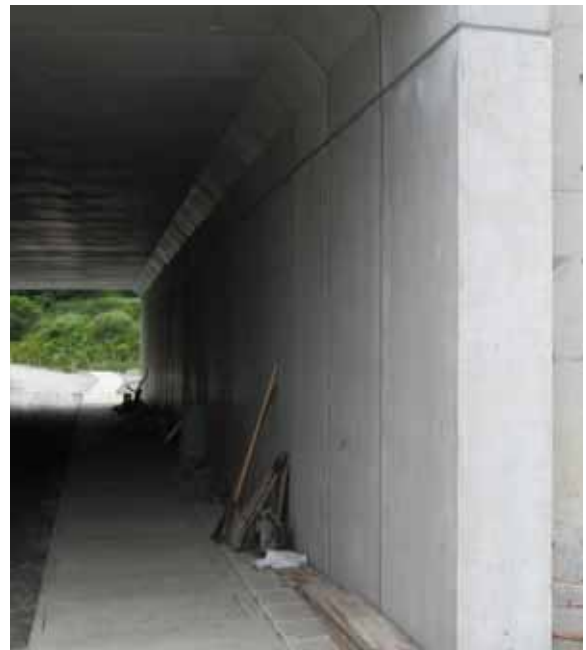
A) 国道45号 八戸南環状道路 金谷沢地区道路改良工事
震度5強 5400(B) × 5200(H) × 36.0m(L)

目視による調査では 外観クラック 沈下 側壁の通り 目地開き、ズレ等の変位は無し

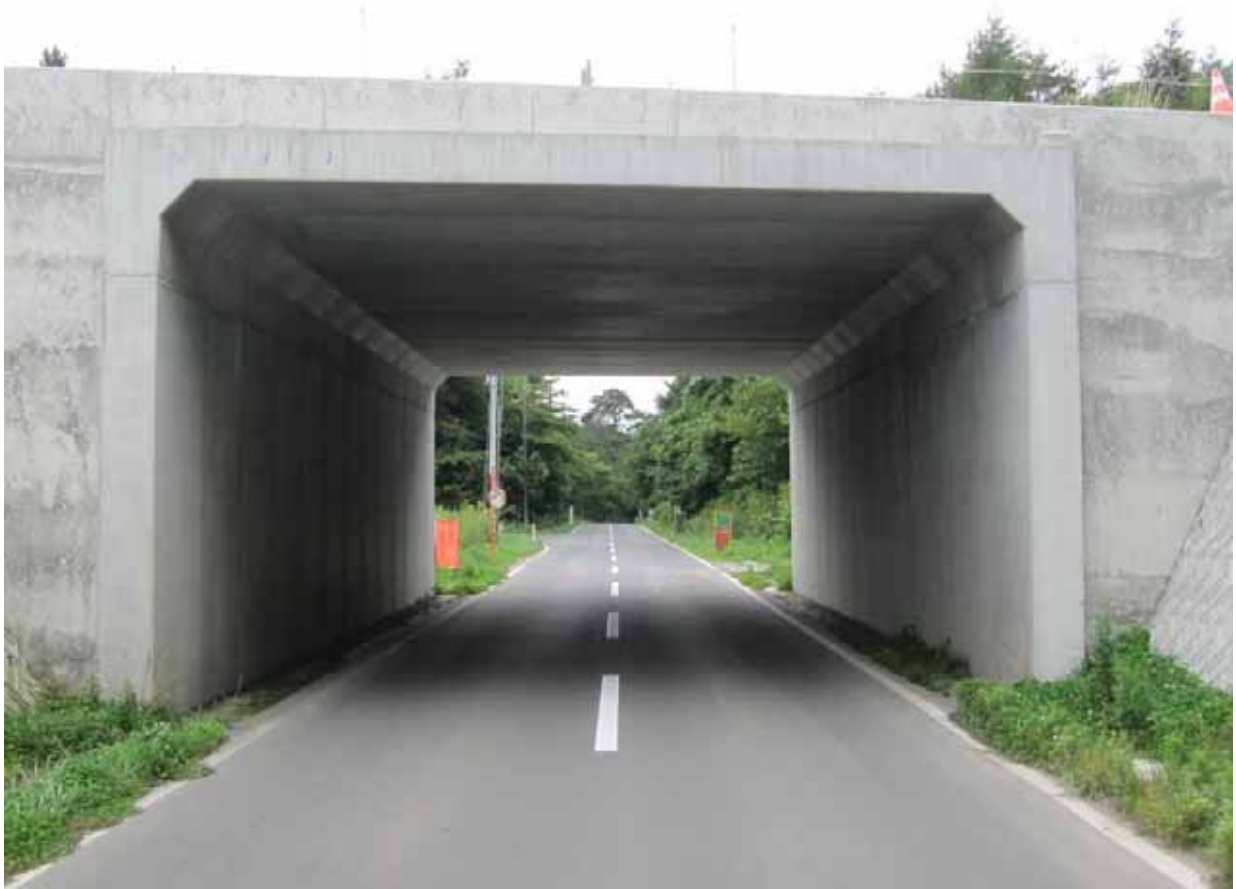
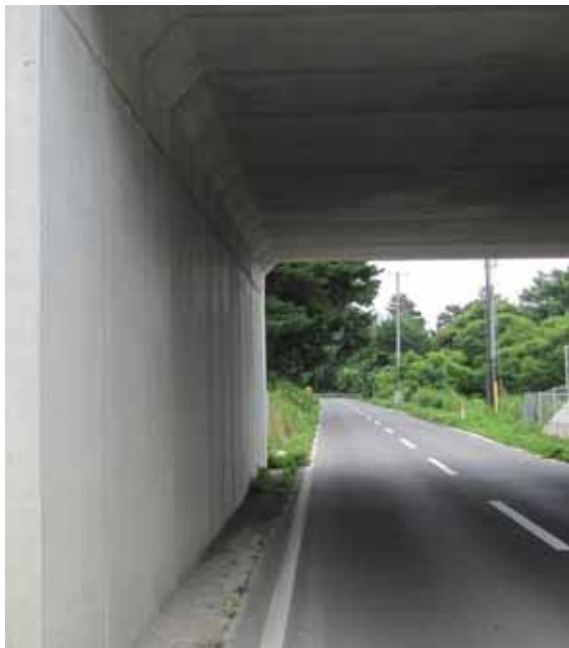
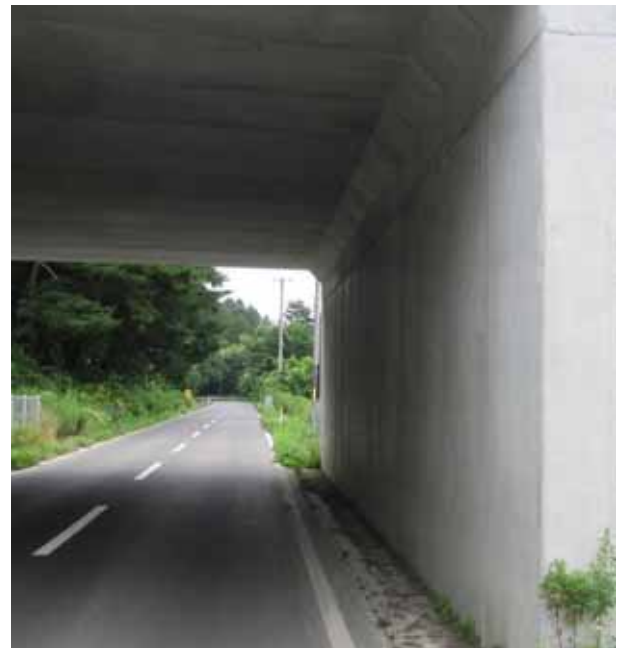
B) 国道45号 八戸南道路 笹畑道路改良工事
震度5強 7500(B) × 6000(H) × 19.5m(L)

目視による調査では 外観クラック 沈下 側壁の通り 目地開き、ズレ等の変位は無し

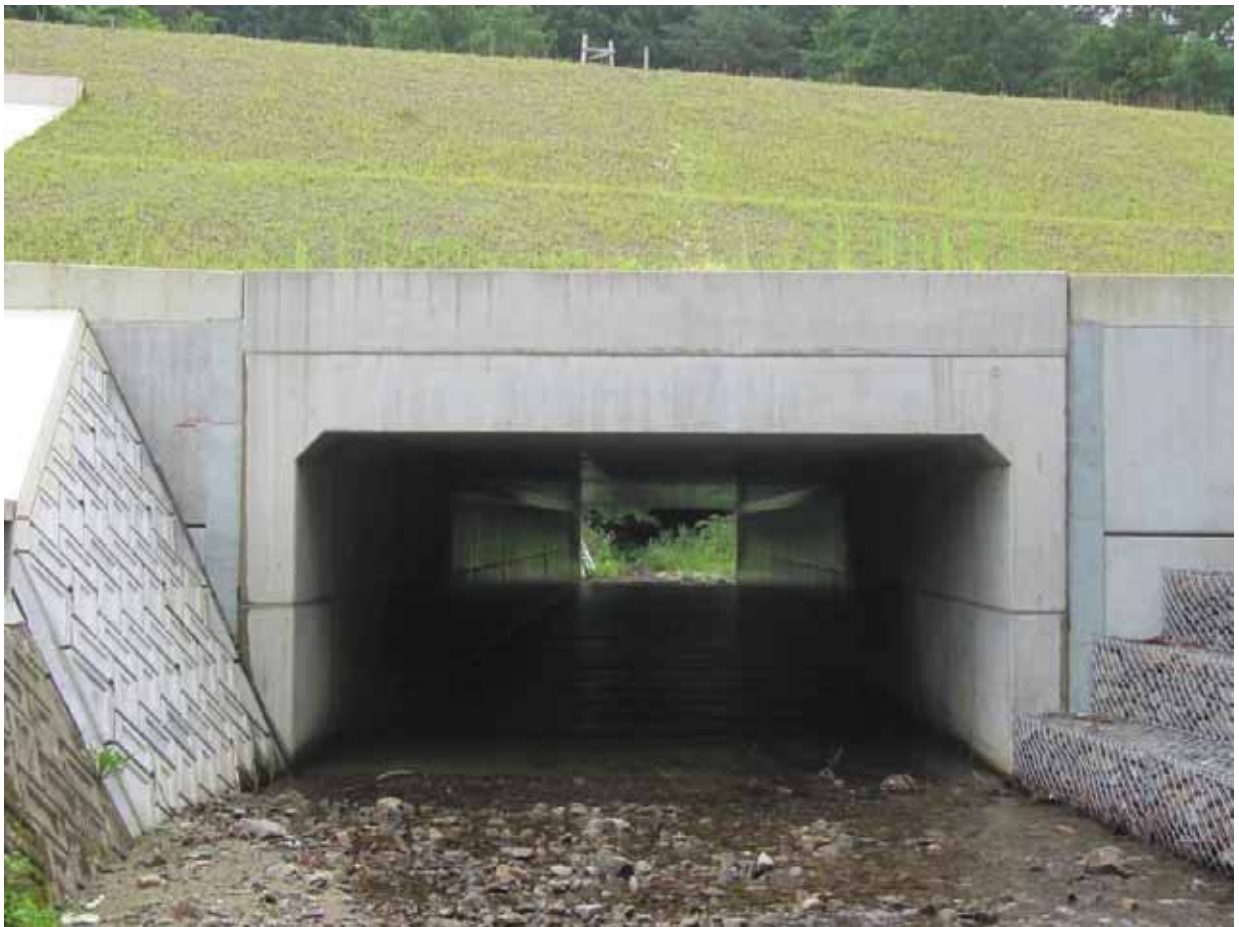
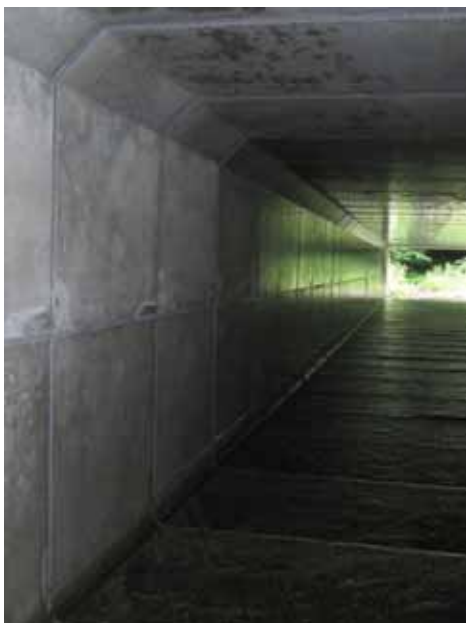
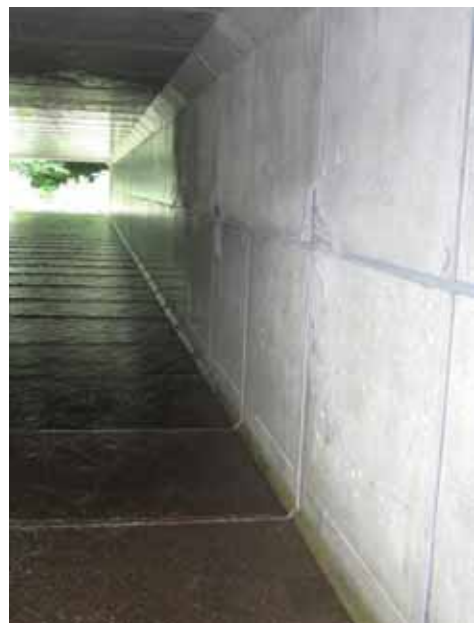
C) 国道45号 普代バイパス 普代地区道路改良工事
震度5弱 5000(B) × 2450(H) × 39.9m(L)

目視による調査では 外観クラック 沈下 側壁の通り 目地開き、ズレ等の変位は無し

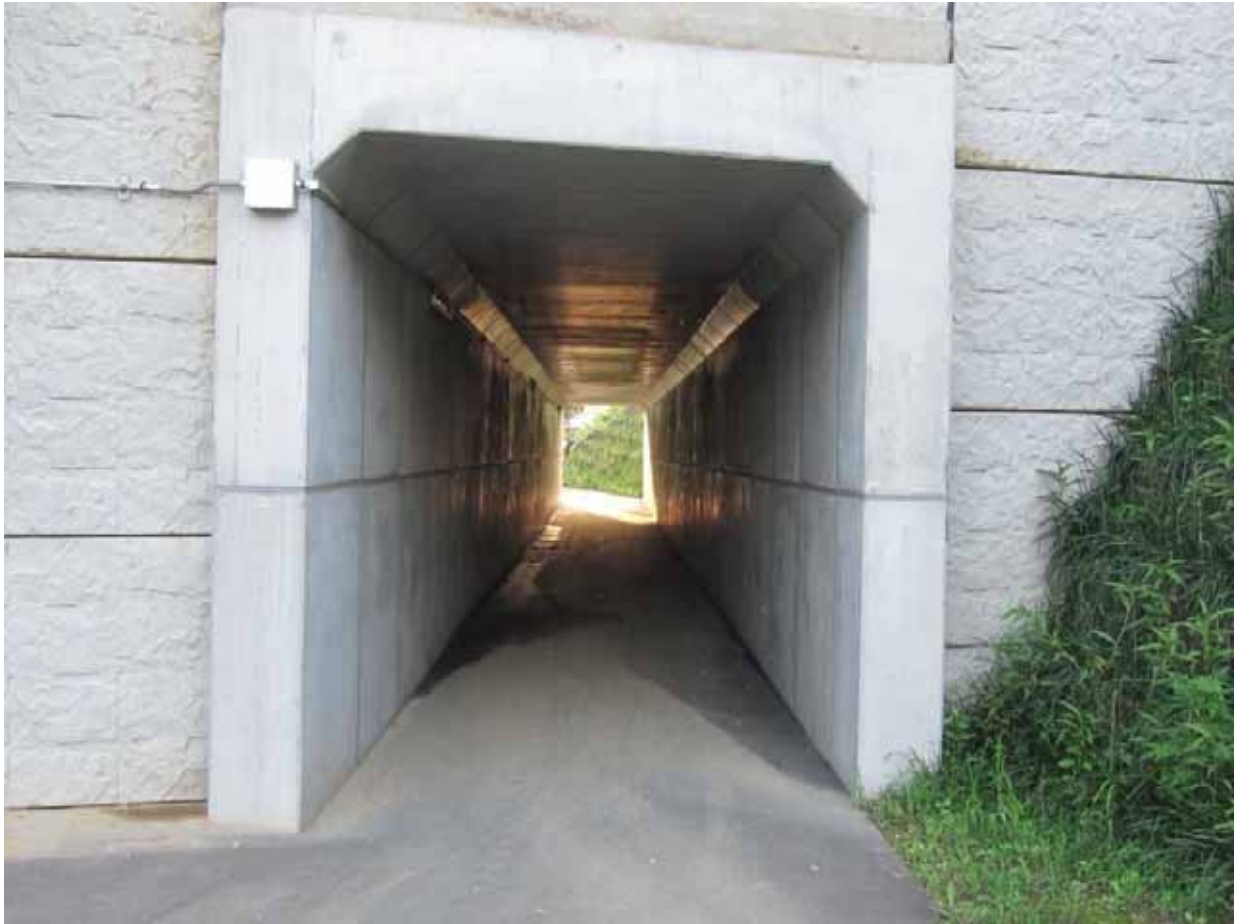
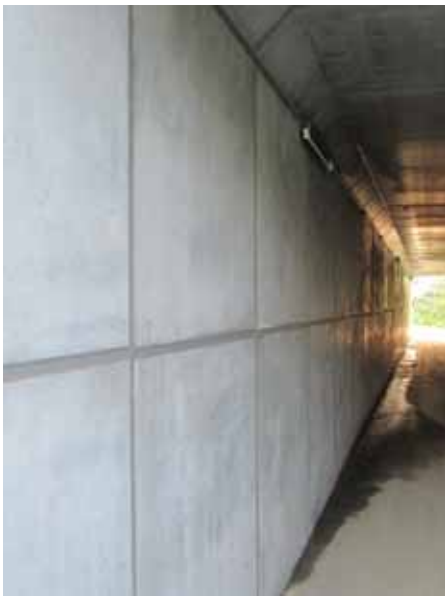
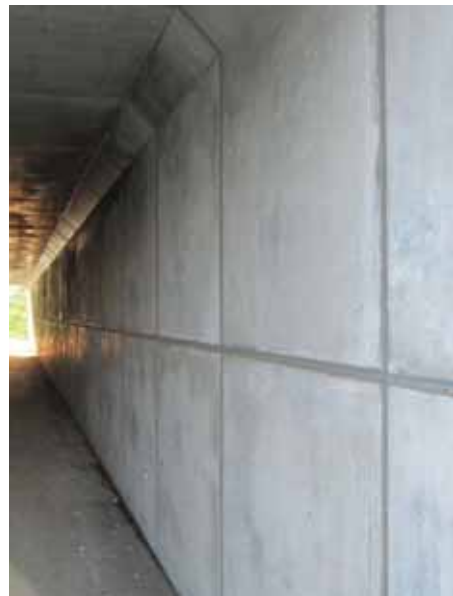
D) 国道4号 渋民バイパス 芋田地区道路改良工事
震度5強 2500(B) × 3100(H) × 40.99m(L)

目視による調査では 外観クラック 沈下 側壁の通り 目地開き、ズレ等の変位は無し

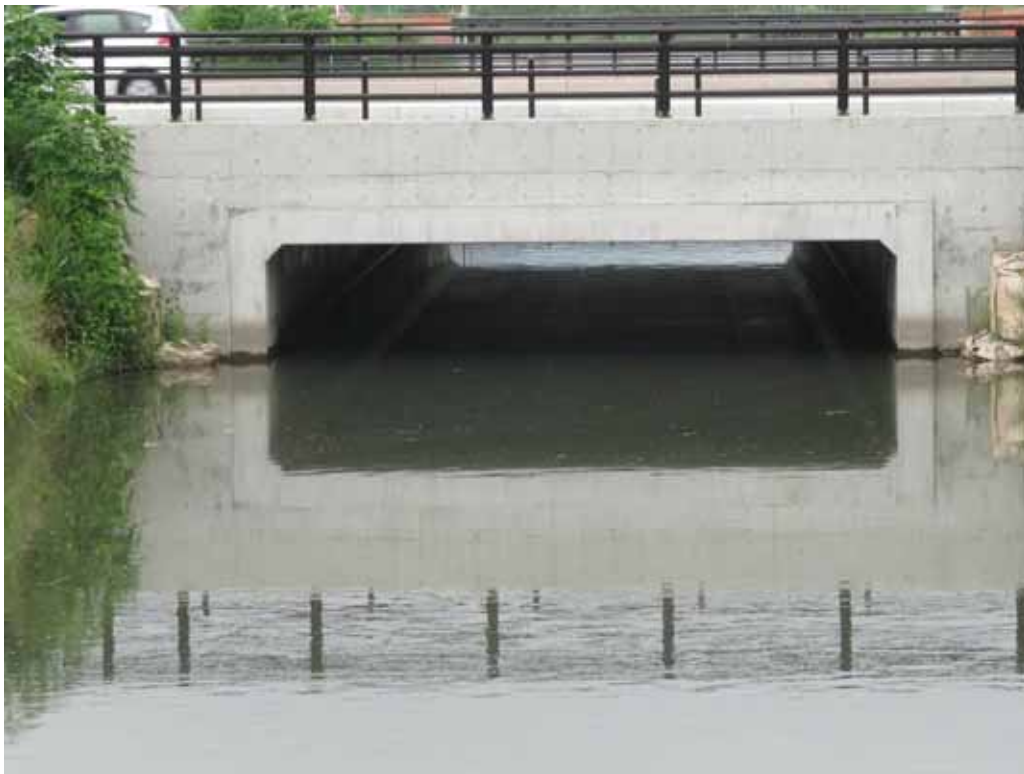
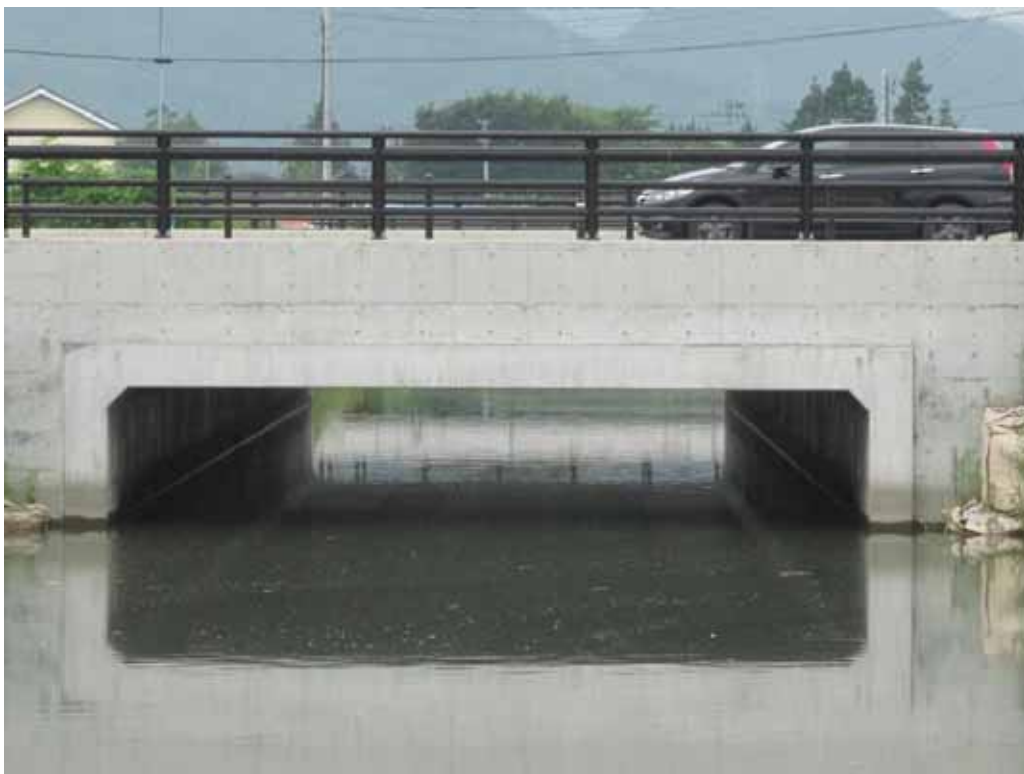
E) 国道46号 盛岡西バイパス 飯岡新田道路改良工事
震度5強 7100(B) × 4300(H) × 51.0m(L)

目視による調査では 外観クラック 沈下 側壁の通り 目地開き、ズレ等の変位は無し

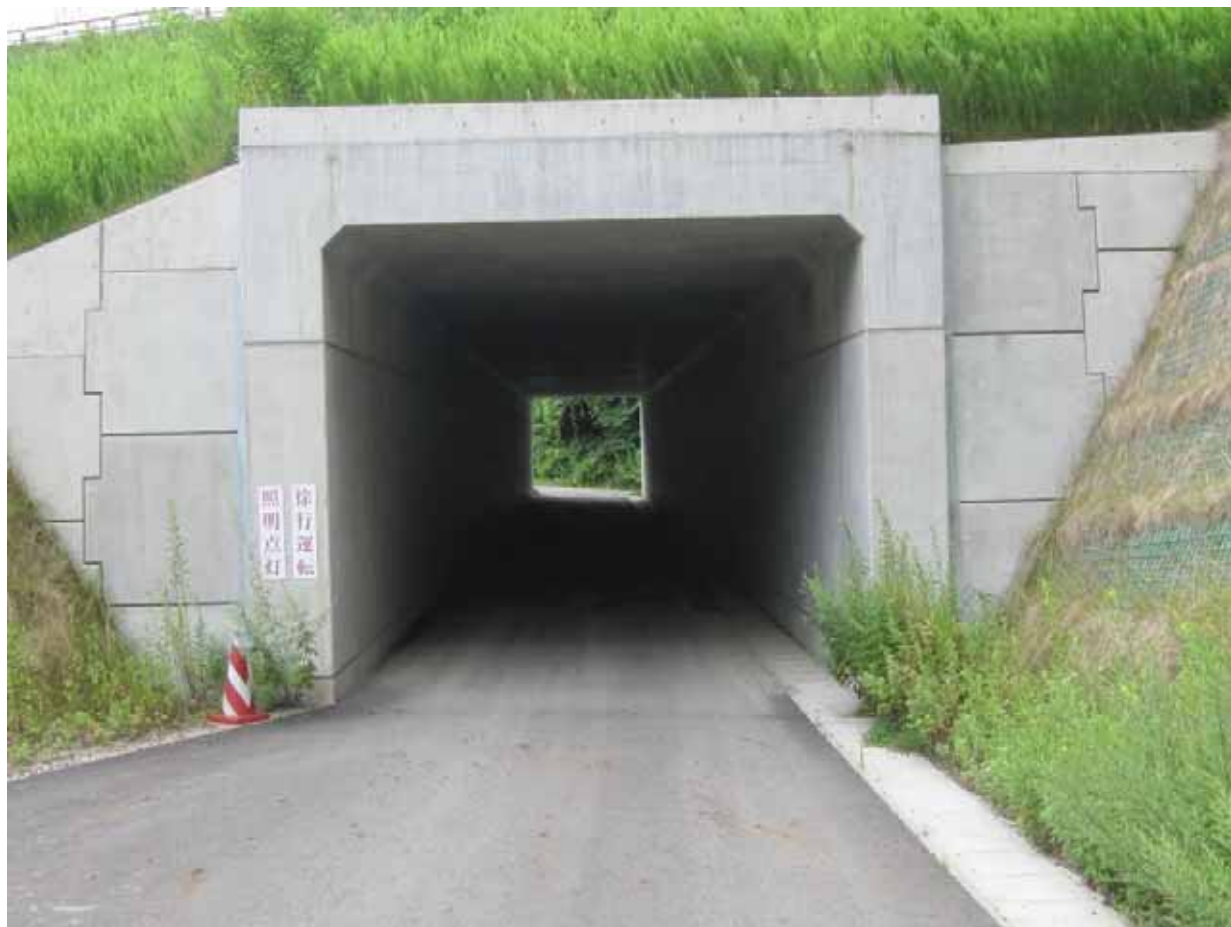
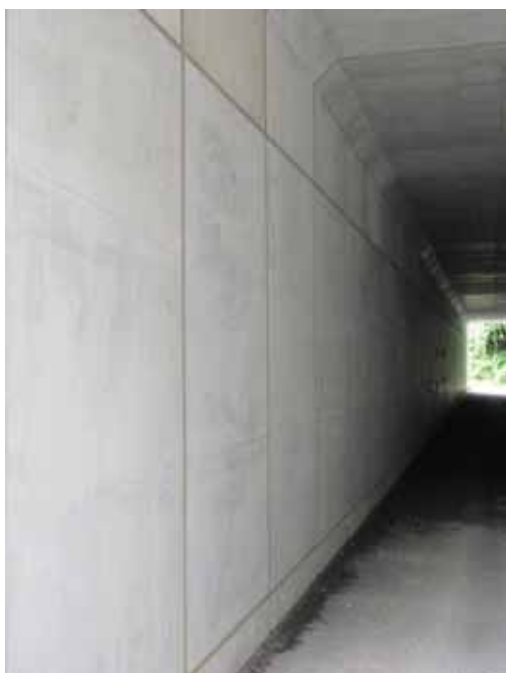
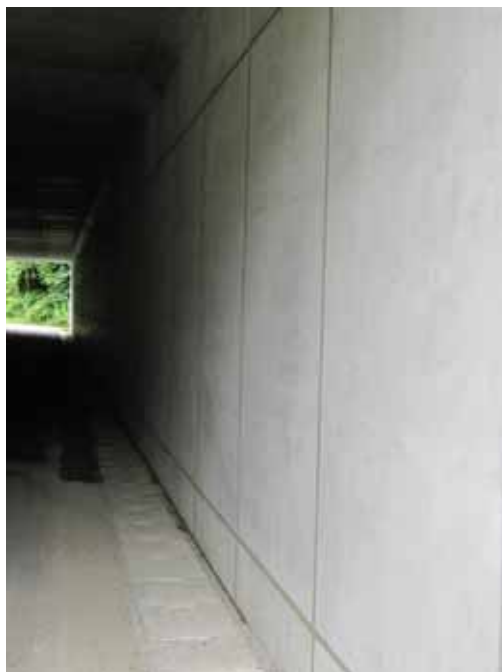
F) 三陸縦貫自動車道 宮古道路
駒込北道路改良工事

目視による調査では 外観クラック 沈下 側壁の通り 目地開き、ズレ等の変位は無し

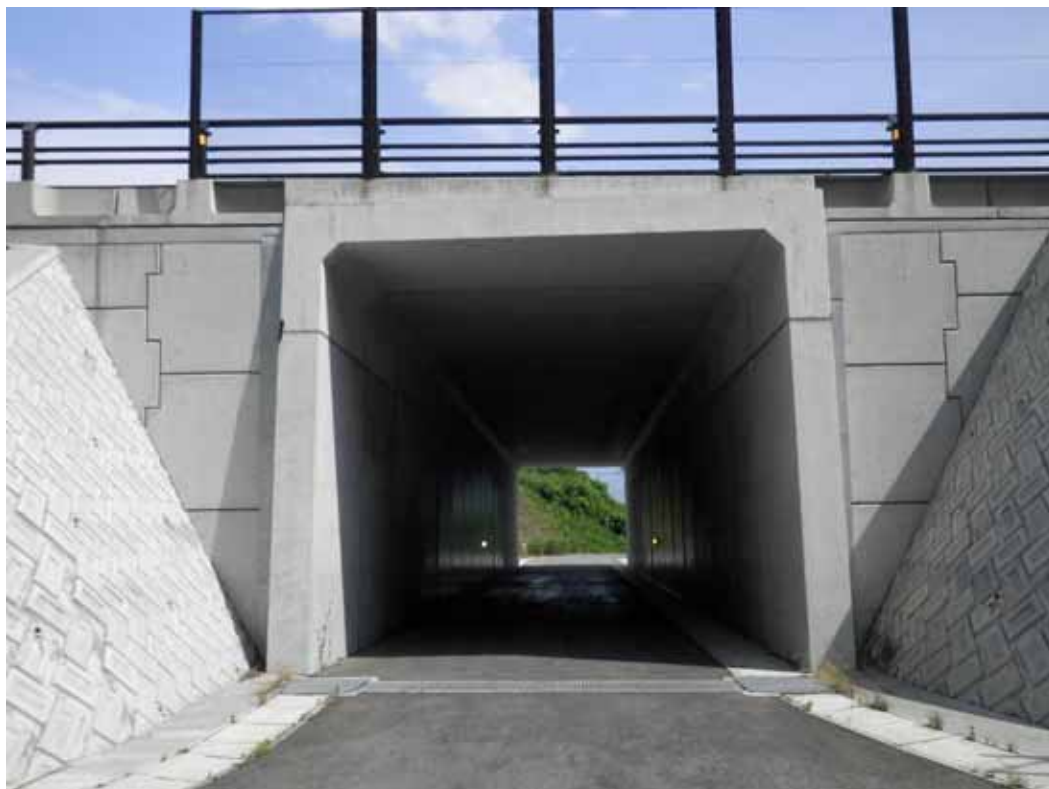
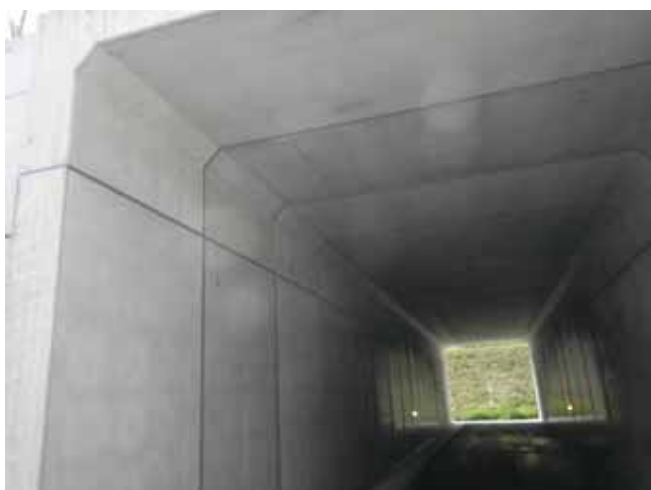
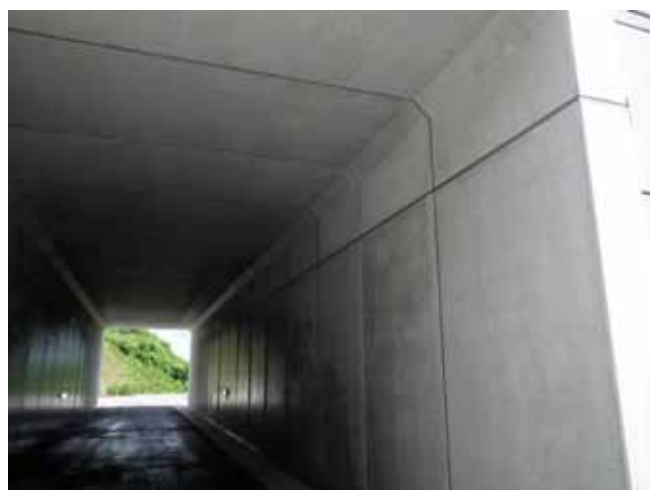
G)三陸縦貫自動車道 高田道路
鷹頭地区改良舗装工事
震度6弱 5000(B) × 5300(H) × 32.0m(L)

目視による調査では 外観クラック 沈下 側壁の通り 目地開き、ズレ等の変位は無し

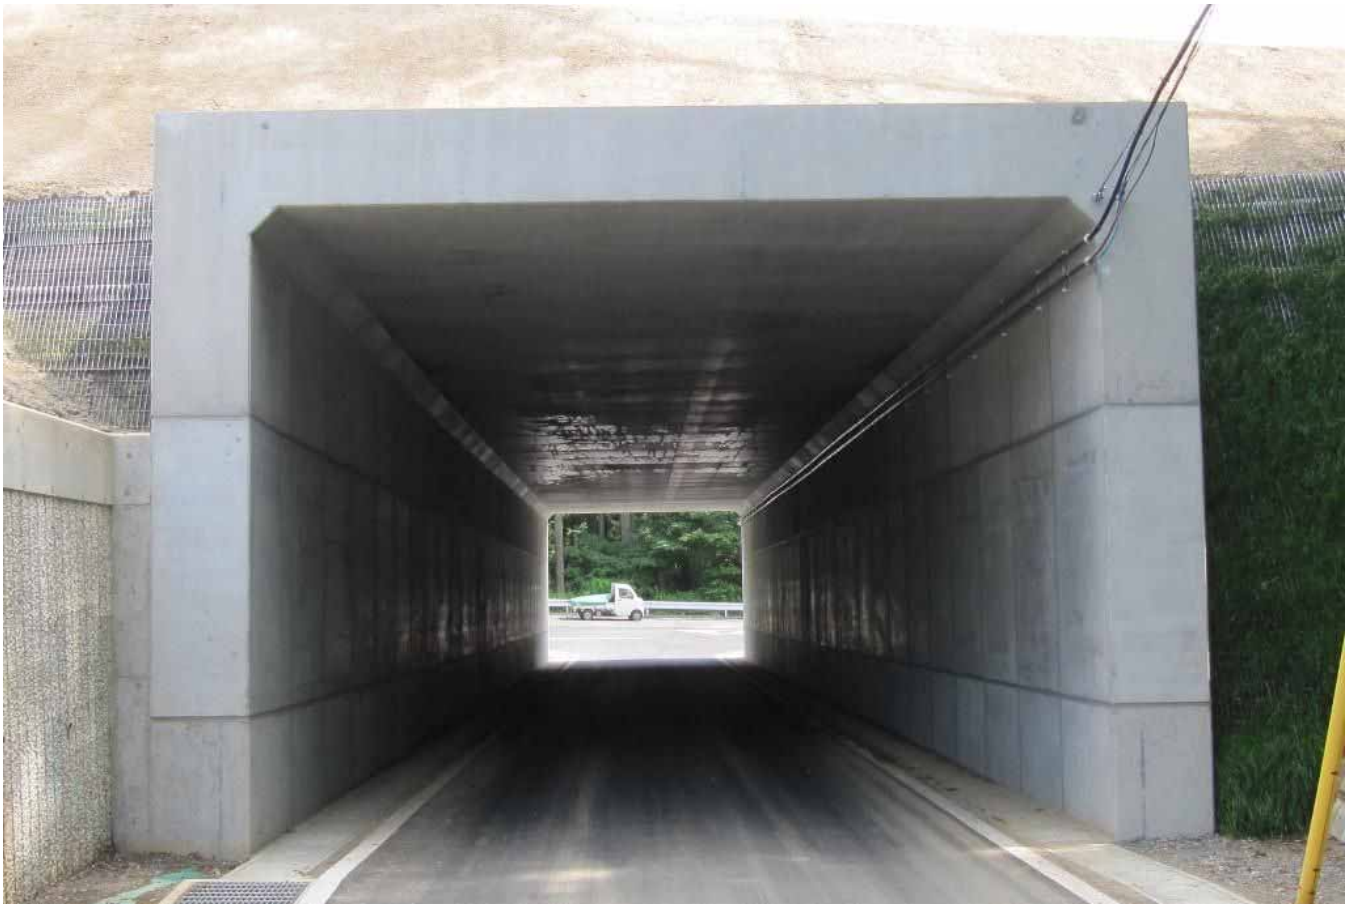
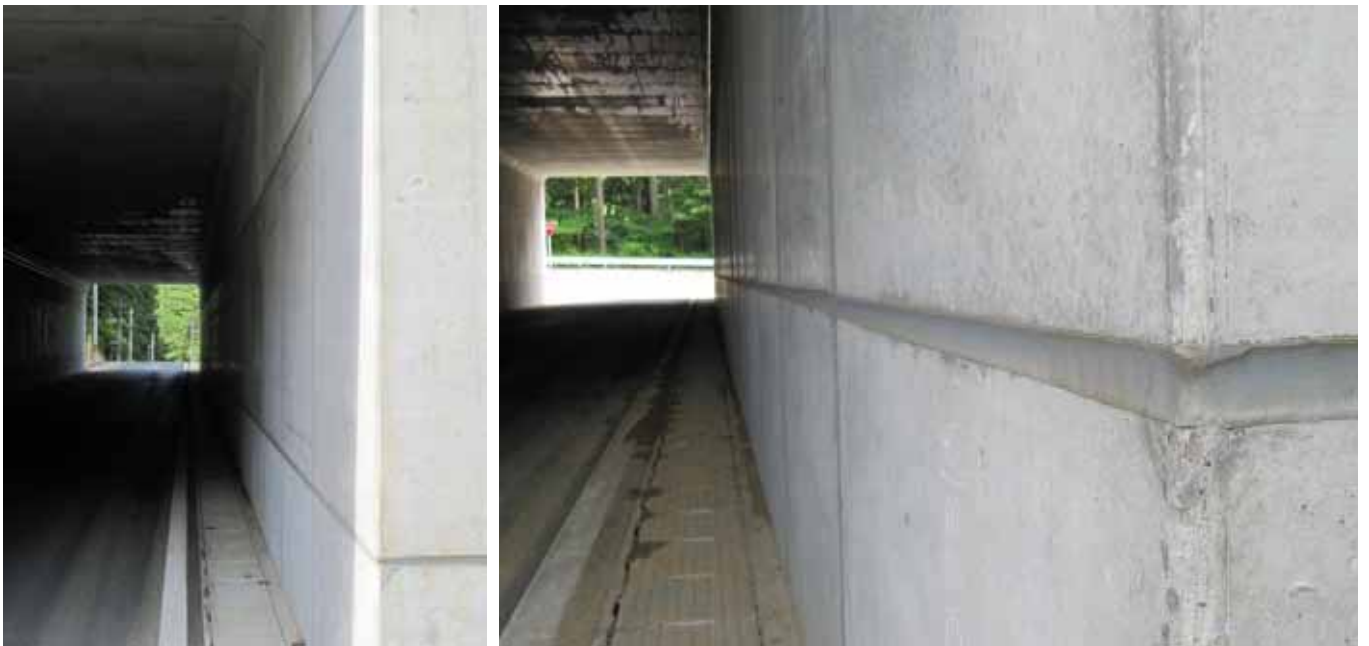
三陸縦貫自動車道 登米志津川道路 福平道路改良工事
震度6強 6000(B) × 5100(H) × 40.7m(L)

目視による調査では 外観クラック 沈下 側壁の通り 目地開き、ズレ等の変位は無し

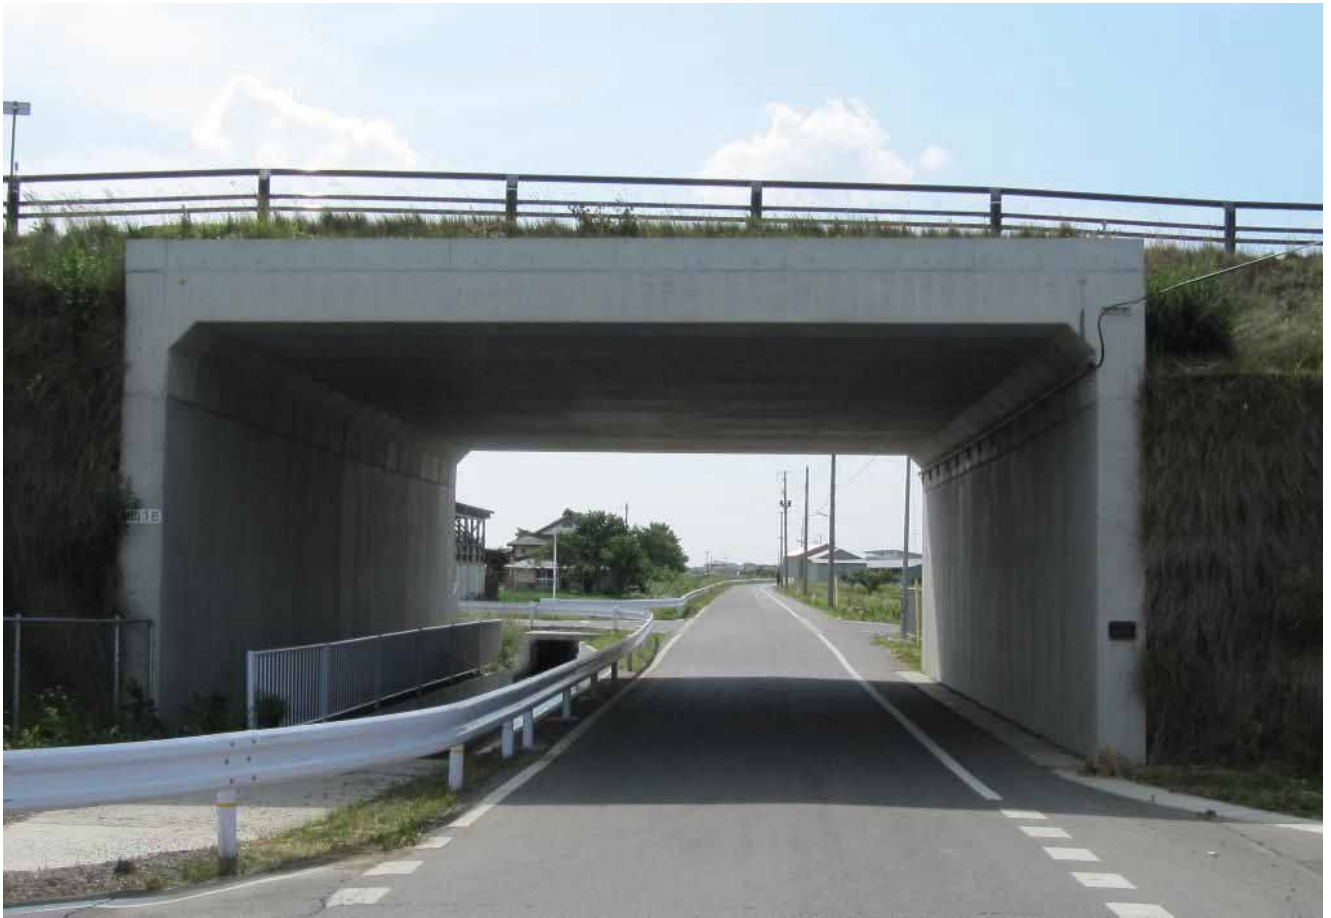
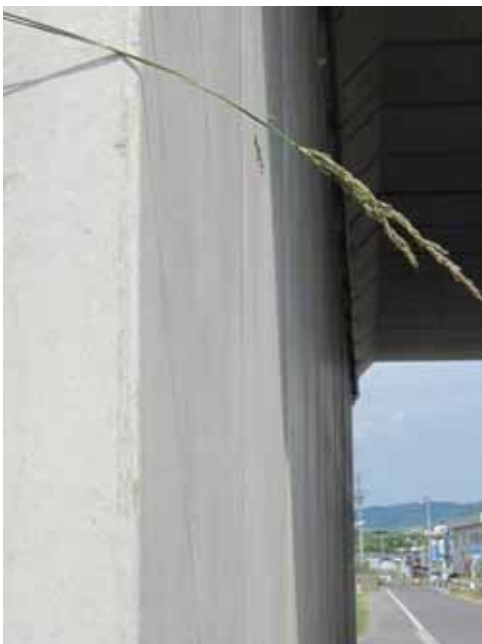
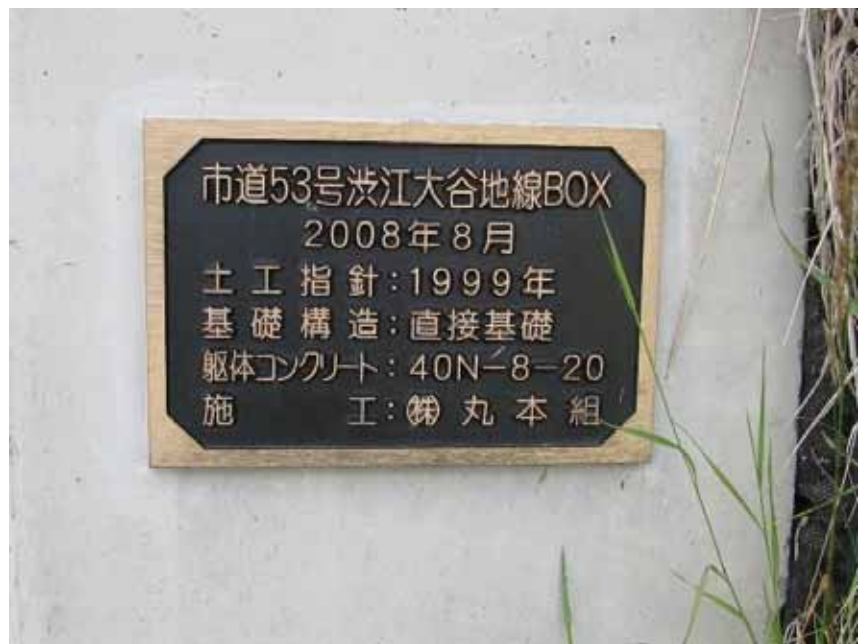
国道45号 桃生登米道路 雑田原地区道路改良工事
震度6強 10000(B) × 6800(H) × 18.0m(L)

目視による調査では 外観クラック 沈下 側壁の通り 目地開き、ズレ等の変位は無し

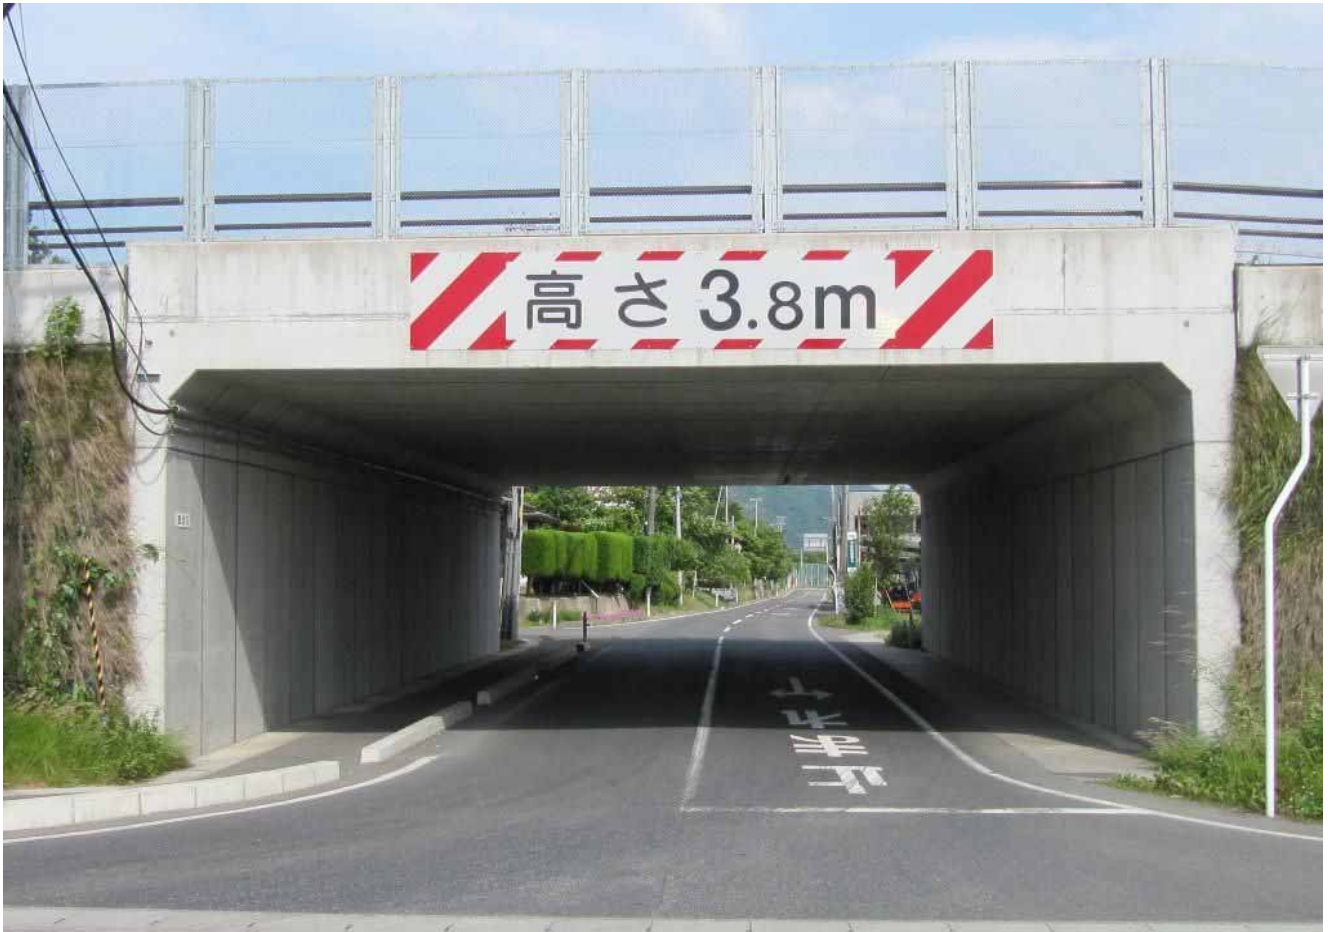
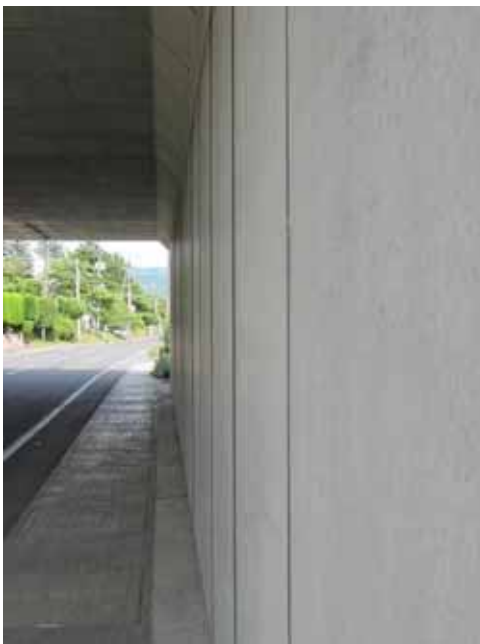
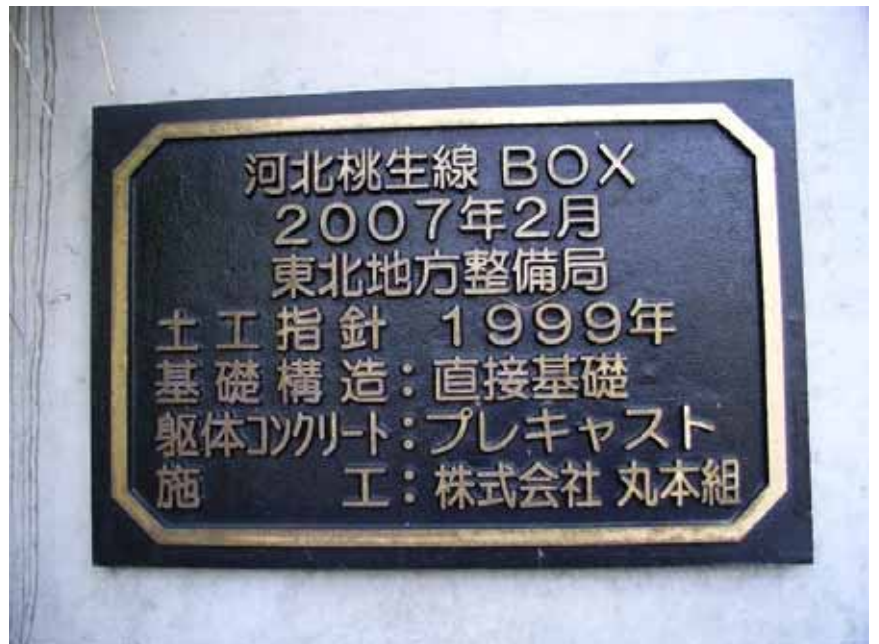
檜崎地区函渠工工事 第3号函渠工

目視による調査では 外観クラック 沈下 側壁の通り 目地開き、ズレ等の変位は無し

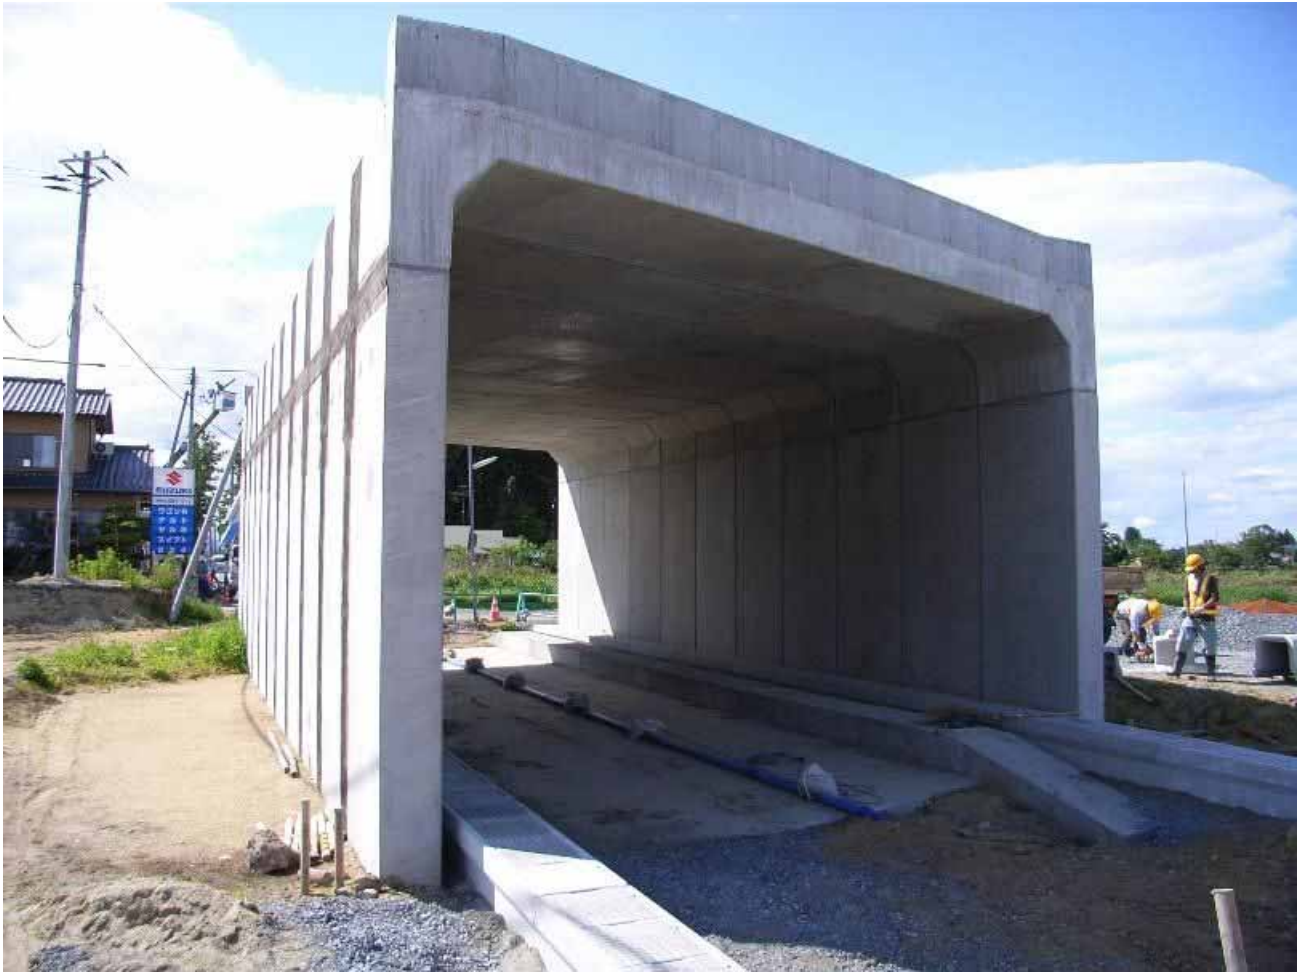
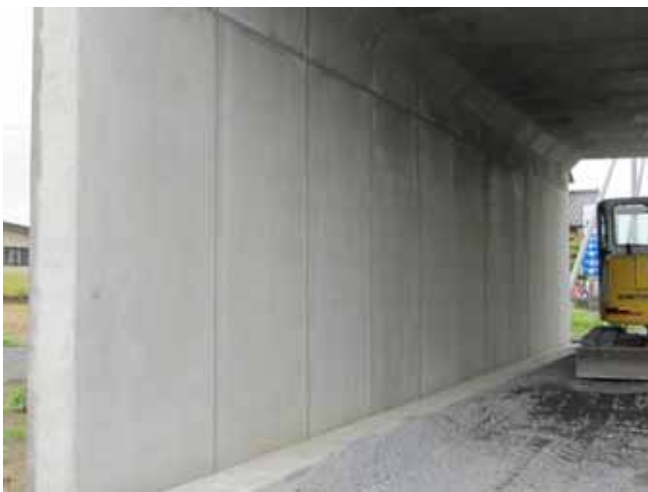
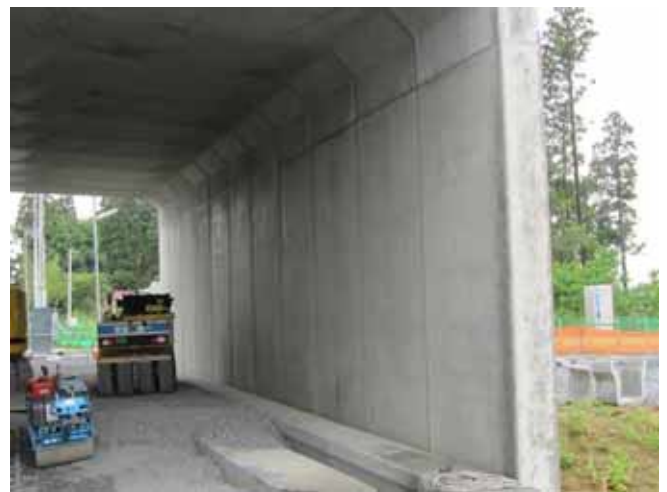
国道4号 築館バイパス 南堀口道路改良工事
震度7 7300(B) × 4800(H) × 16.5m(L)

目視による調査では 外観クラック 沈下 側壁の通り 目地開き、ズレ等の変位は無し

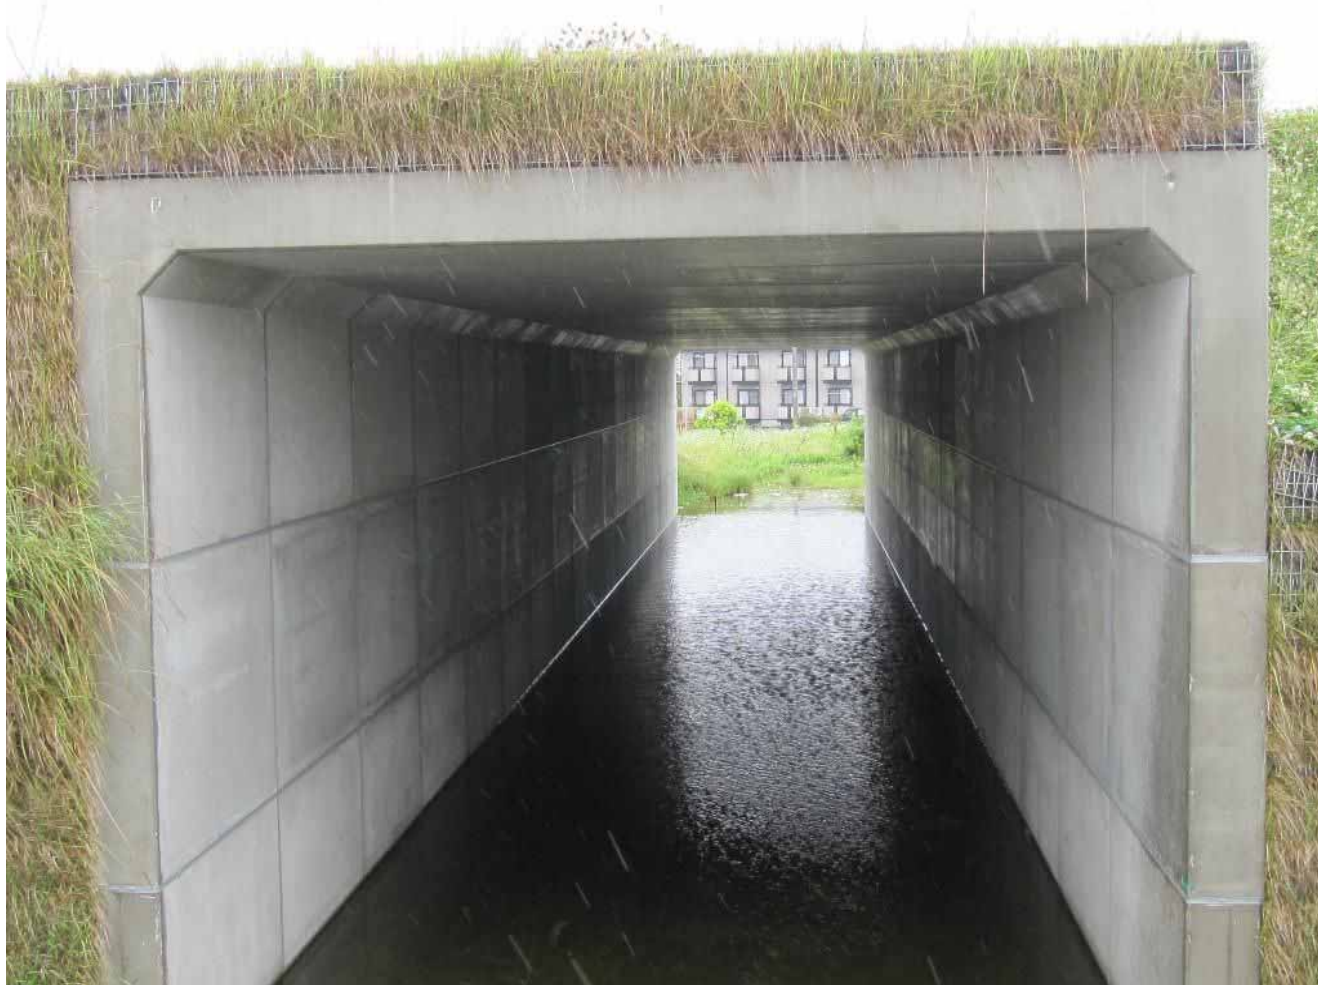
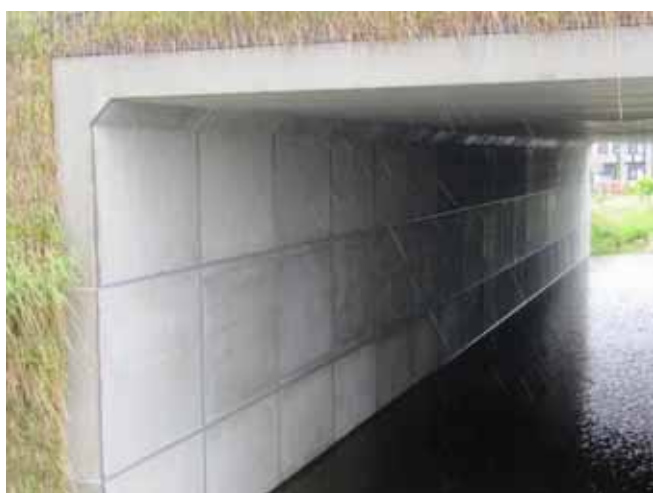
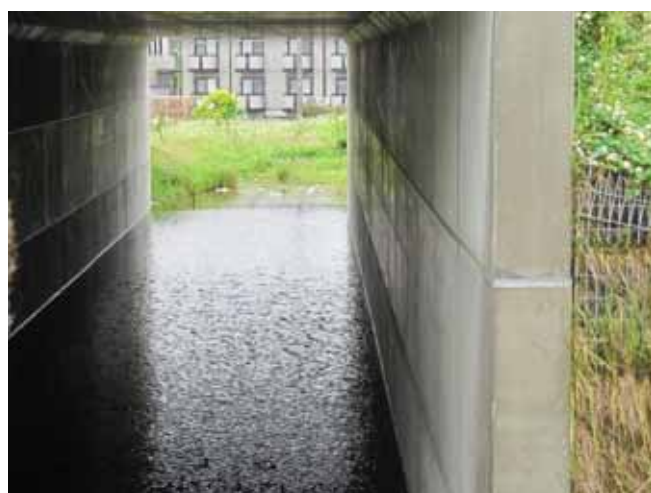
国道108号 古川東バイパス 鶴ヶ塚道路改良工事4号
震度6強 5000(B) × 4600(H) × 36.86m(L)

目視による調査では 外観クラック 沈下 側壁の通り 目地開き、ズレ等の変位は無し
