東日本大震災後の スーパーボックスカルバート使用現場 調査報告書

調査報告

東日本大震災後(青森、岩手)の スーパーボックスカルバート 使用現場調査結果

東日本大震災後(宮城、福島)の スーパーボックスカルバート 使用現場調査結果

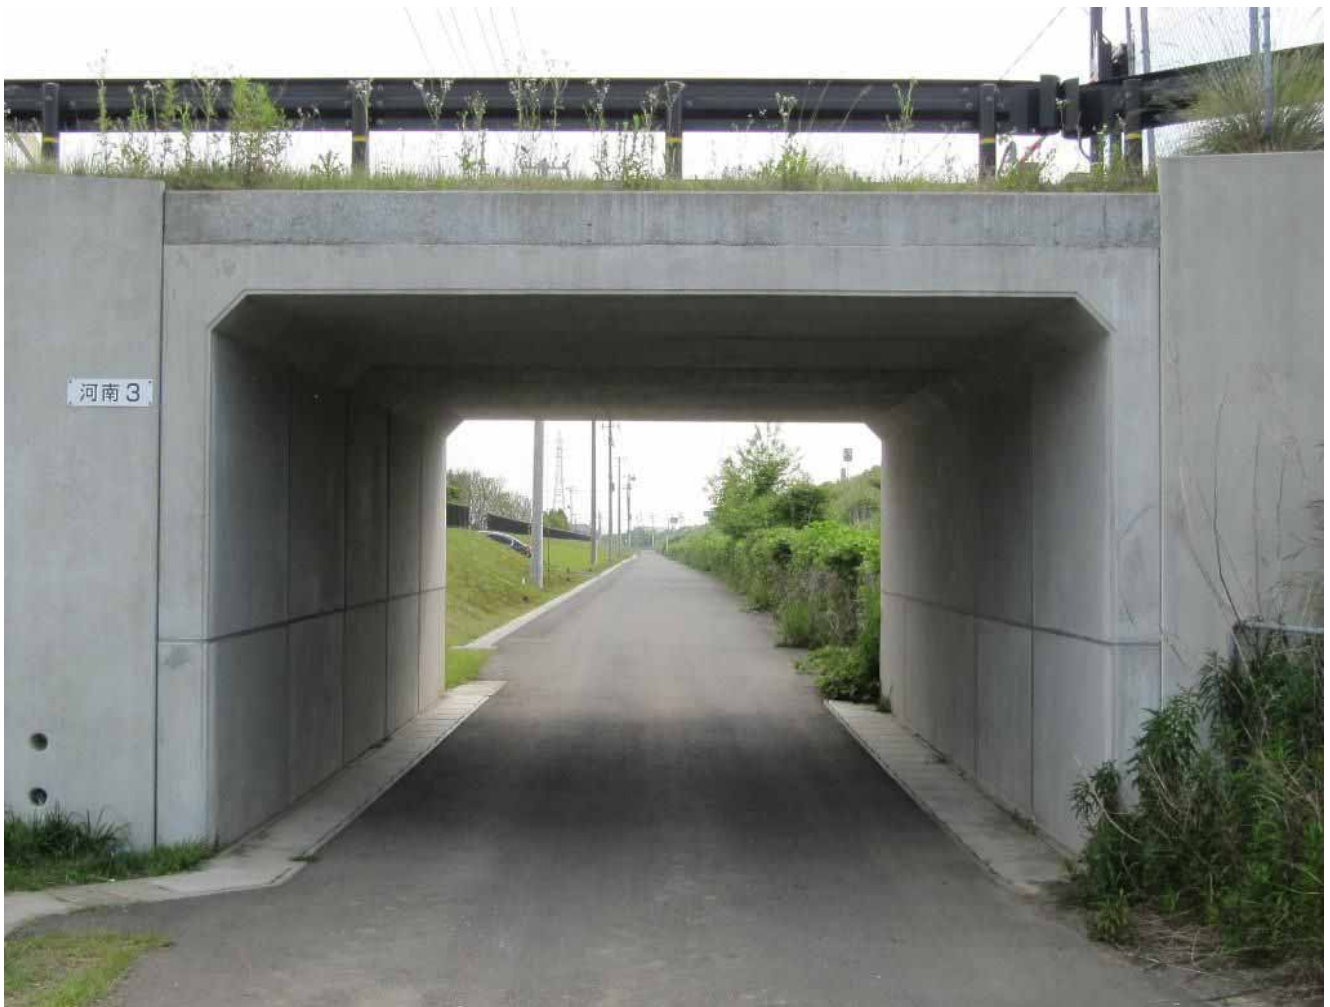
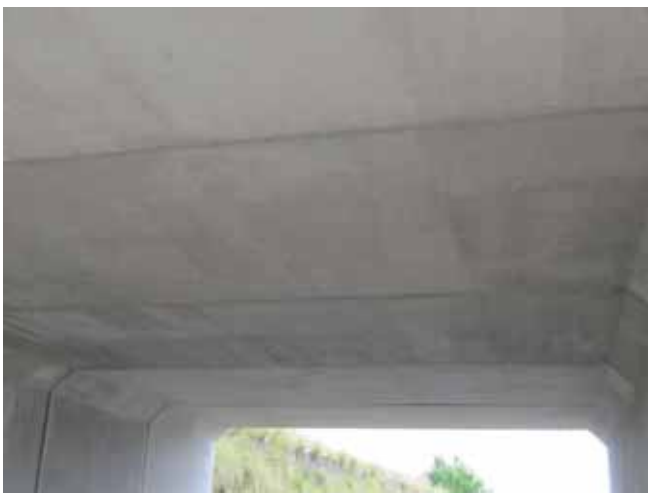
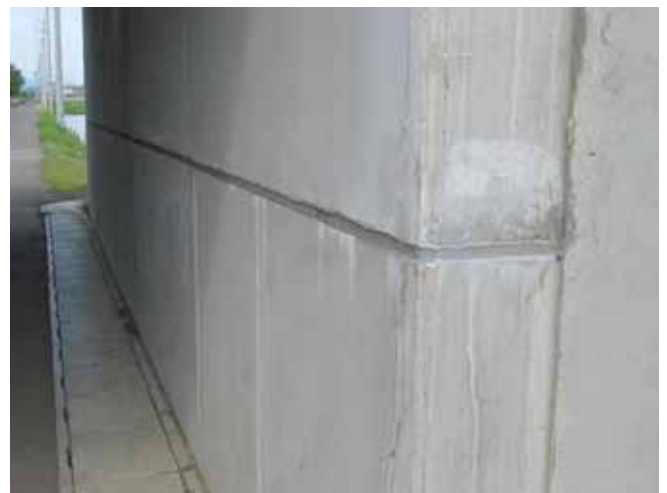
国道45号 矢本石巻道路 蛇田地区道路改良工事
震度6弱 5000(B) × 3800(H) × 10.0m(L)

目視による調査では 外観クラック 沈下 側壁の通り 目地開き、ズレ等の変位は無し

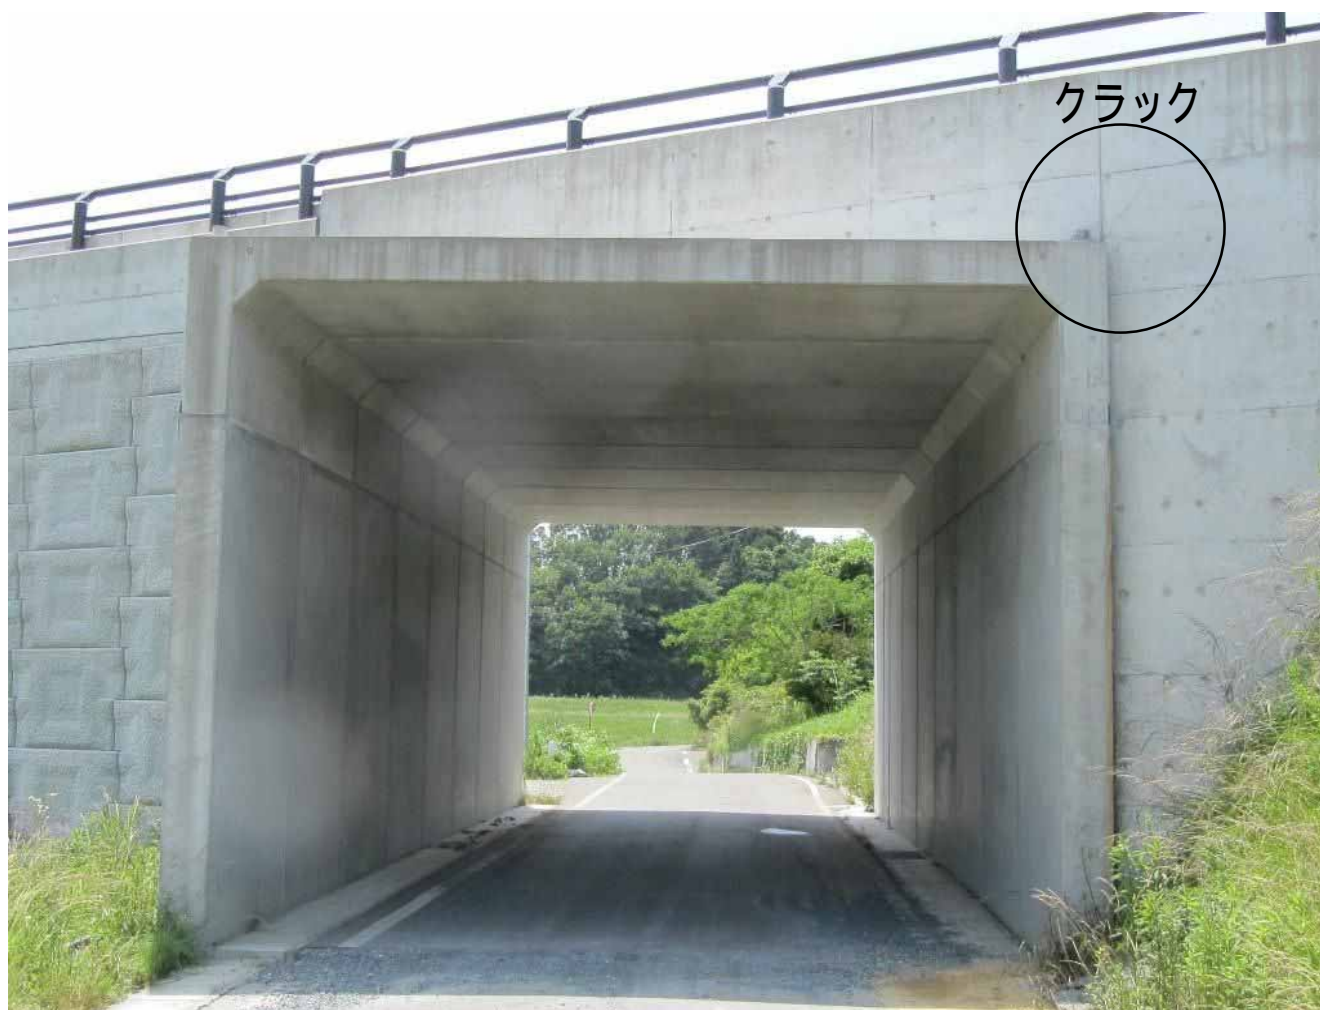
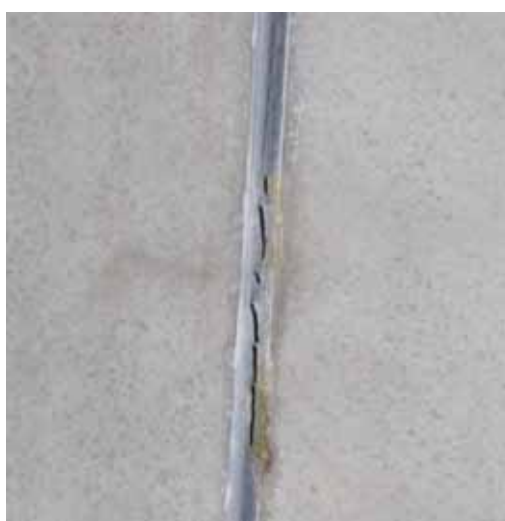
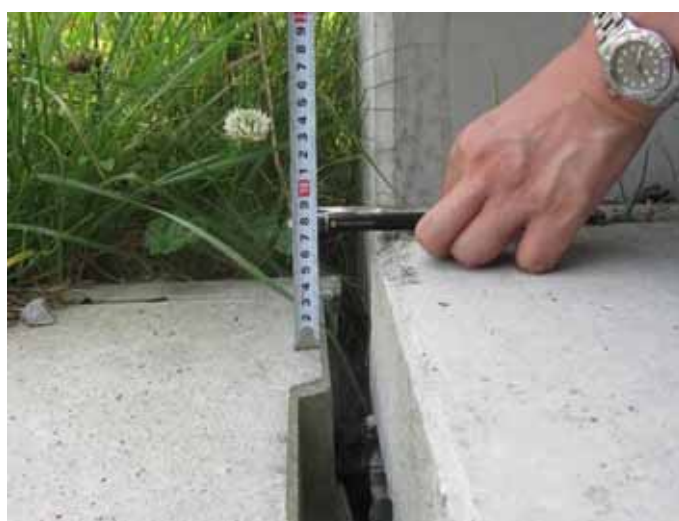
国道6号 相馬バイパス 新林地区道路改良工事
震度6弱 6000(B) × 5400(H) × 17.0m(L)

[調査結果] 函体内部で一部目地の開きがあった 他クラックは無し
呑口、はけ口の道路部に7～8cm程の沈下があった
現場打ち合成したウイング部にクラック有り

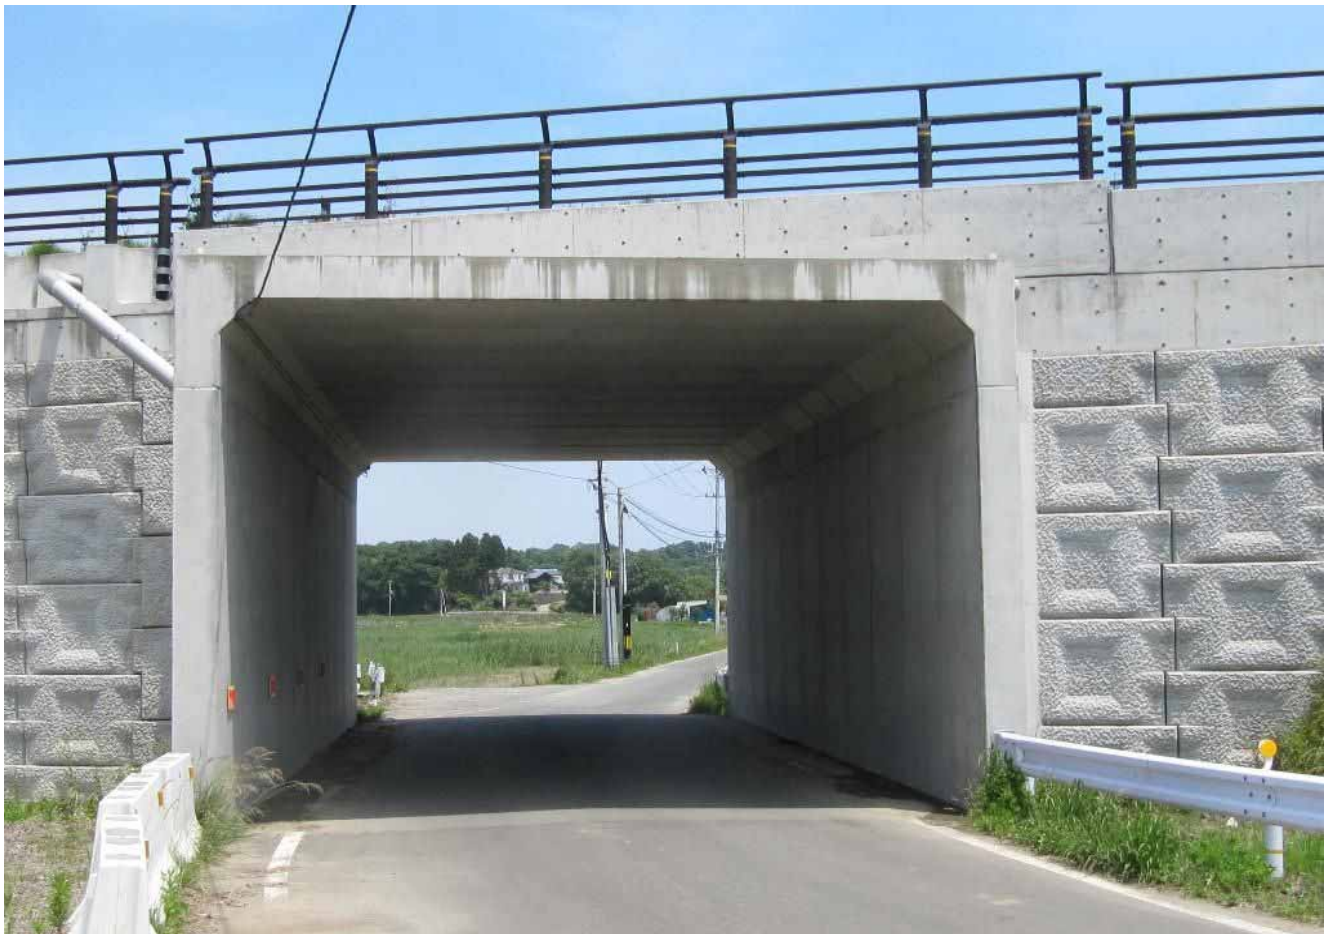
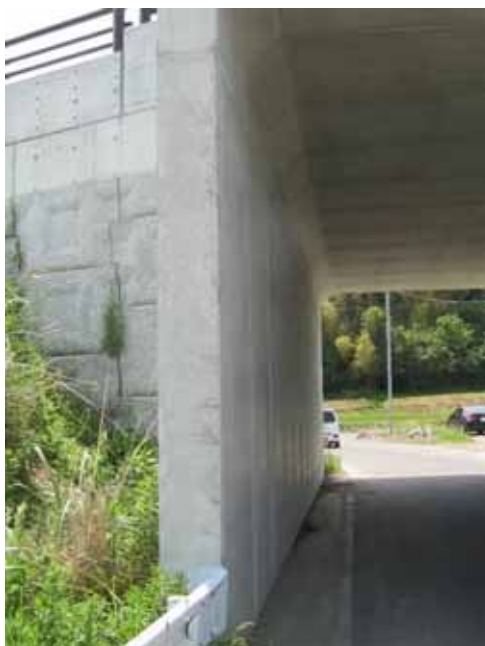
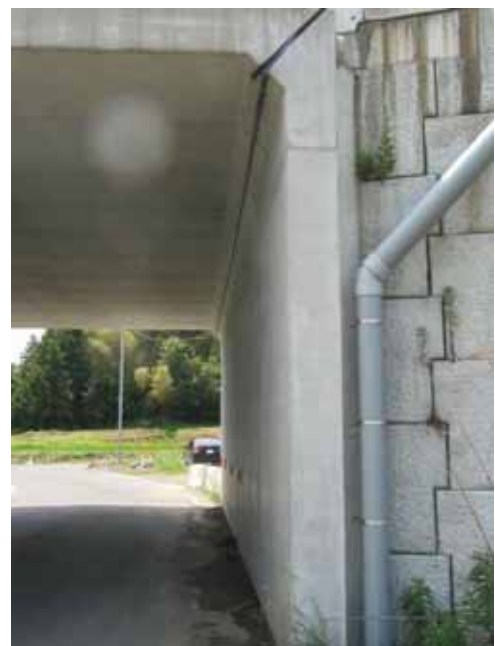
国道6号 相馬バイパス 山中地区道路改良工事
震度6弱 7000(B) × 5500(H) × 16.5m(L)

目視による調査では 外観クラック 沈下 側壁の通り 目地開き、ズレ等の変位は無し

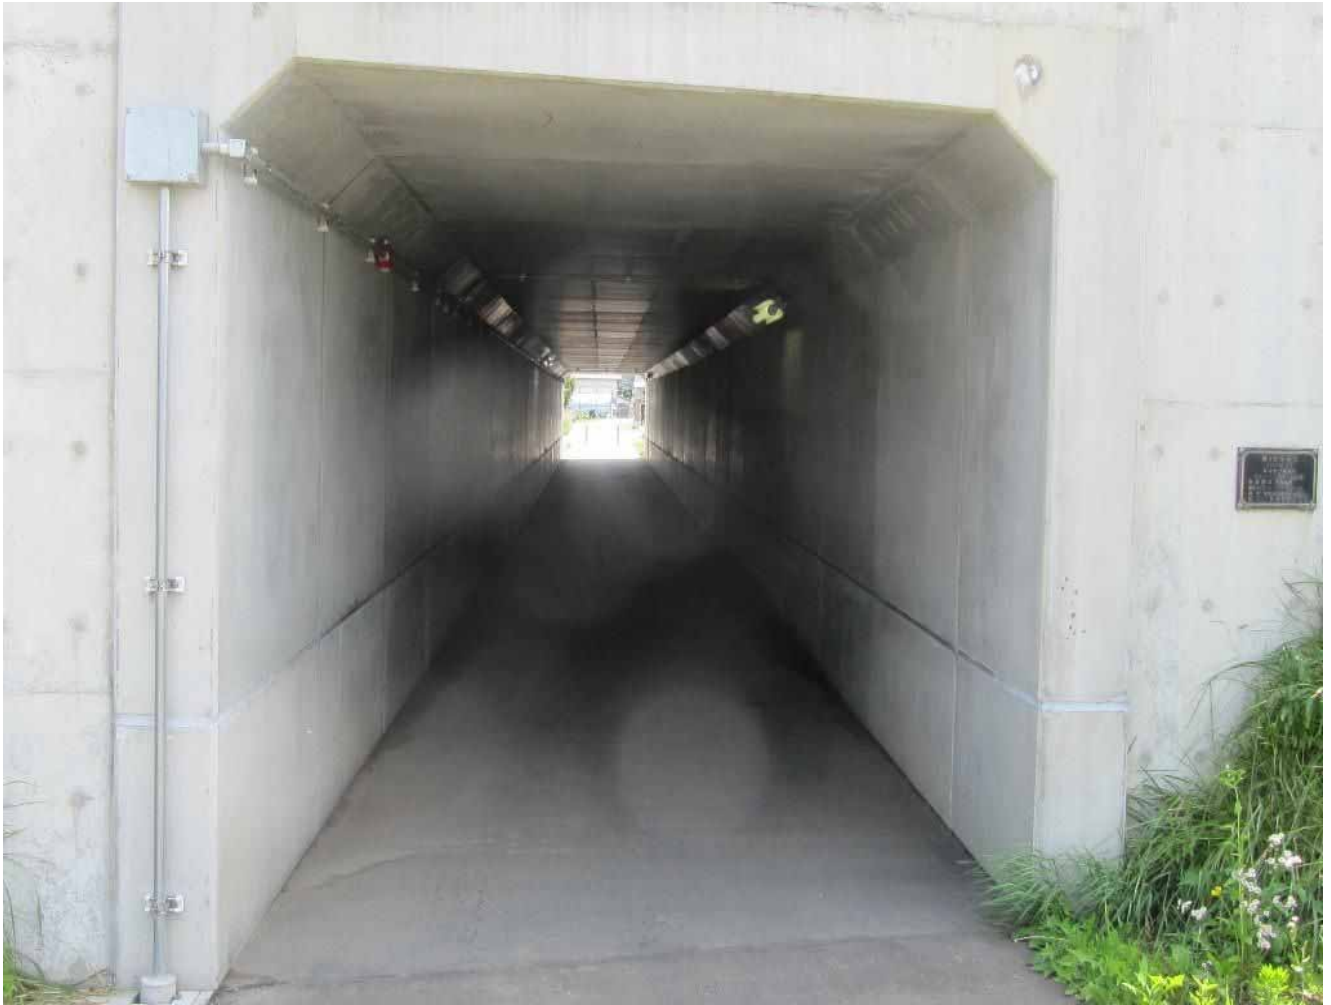
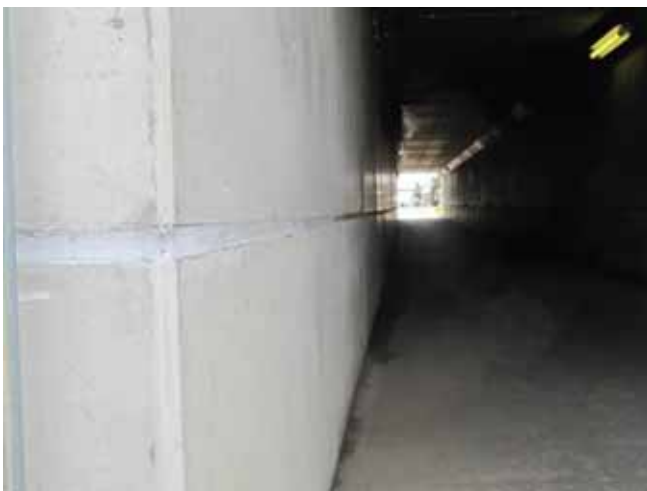
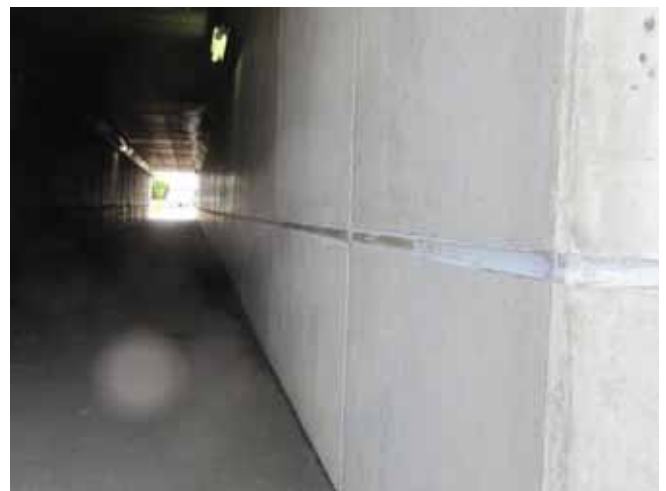
国道6号 相馬バイパス
大曲地区道路構造物工事 第3号函渠工
震度6弱 2500(B) × 3700(H) × 46.2m(L)

目視による調査では 外観クラック 沈下 側壁の通り 目地開き、ズレ等の変位は無し

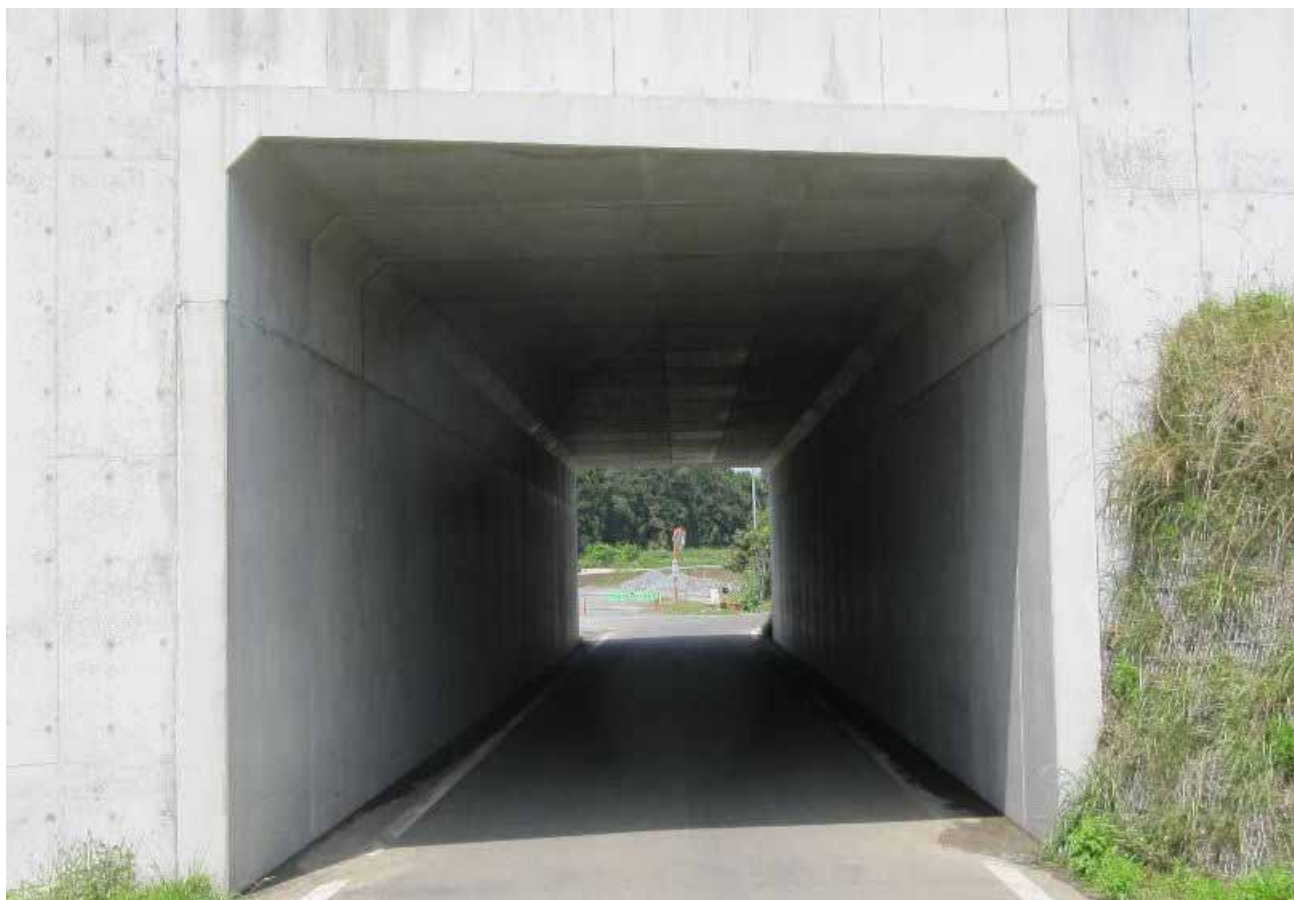
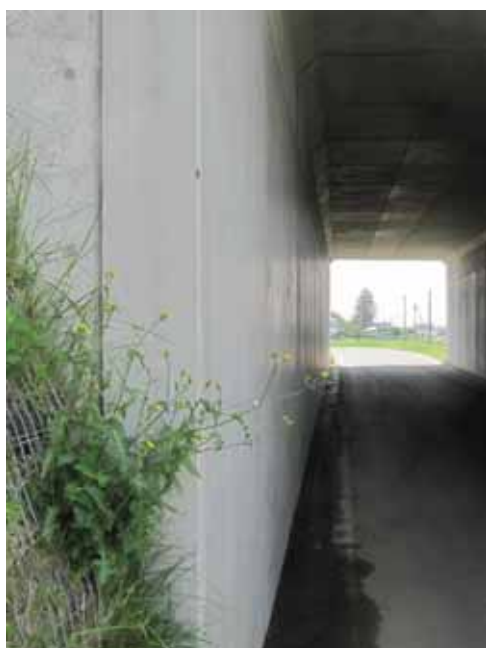
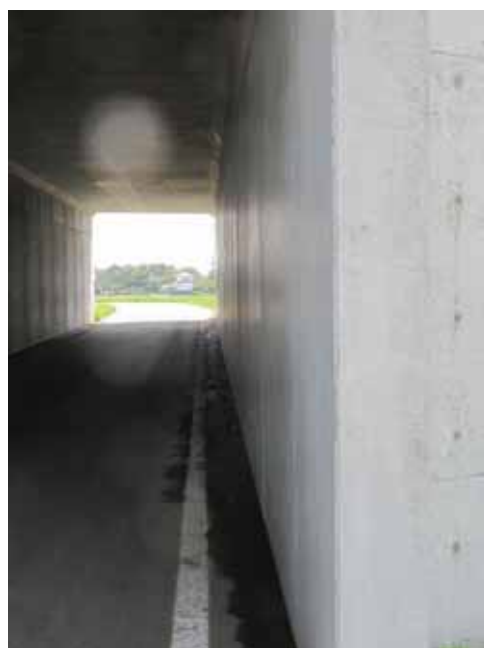
国道6号 相馬バイパス
大曲地区道路構造物工事 第4号函渠工
震度6弱 5100(B) × 5100(H) × 33.3m(L)

目視による調査では 外観クラック 沈下 側壁の通り 目地開き、ズレ等の変位は無し

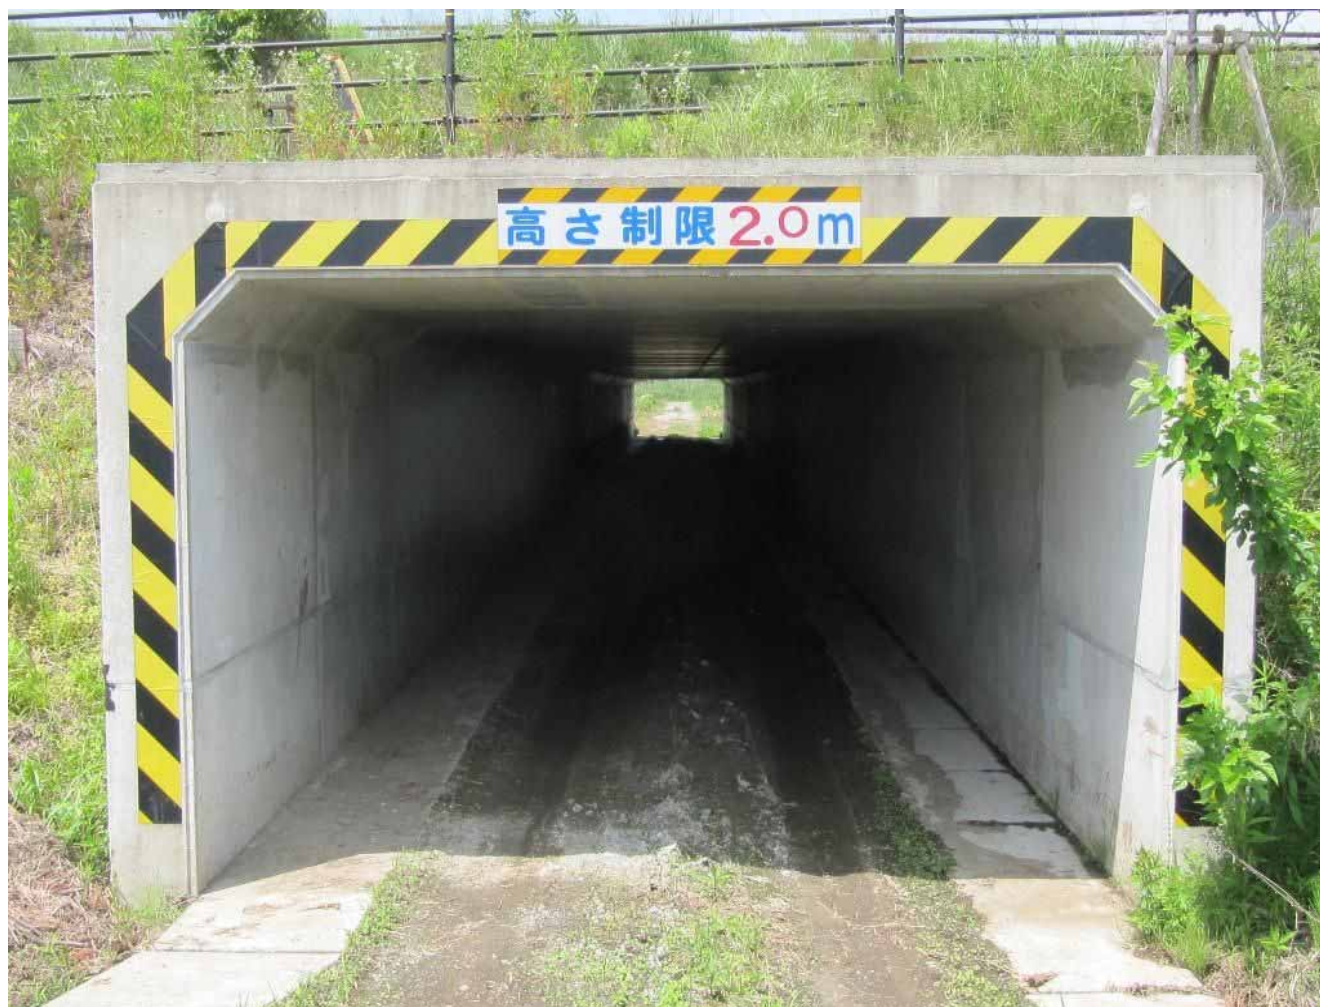
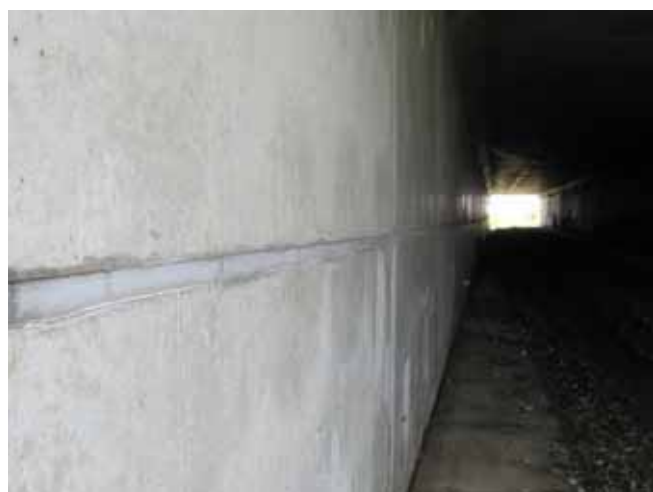
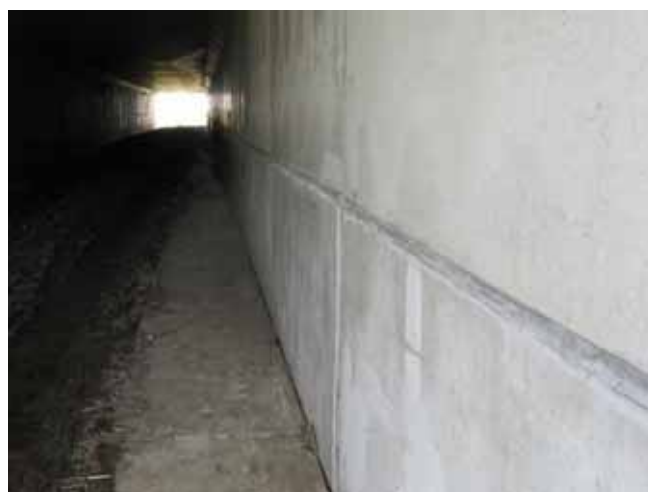
国道6号 相馬バイパス
馬場野地区道路構造物設置工事
震度6弱 3300(B) × 2700(H) × 57.0m(L)

目視による調査では 外観クラック 沈下 側壁の通り 目地開き、ズレ等の変位は無し

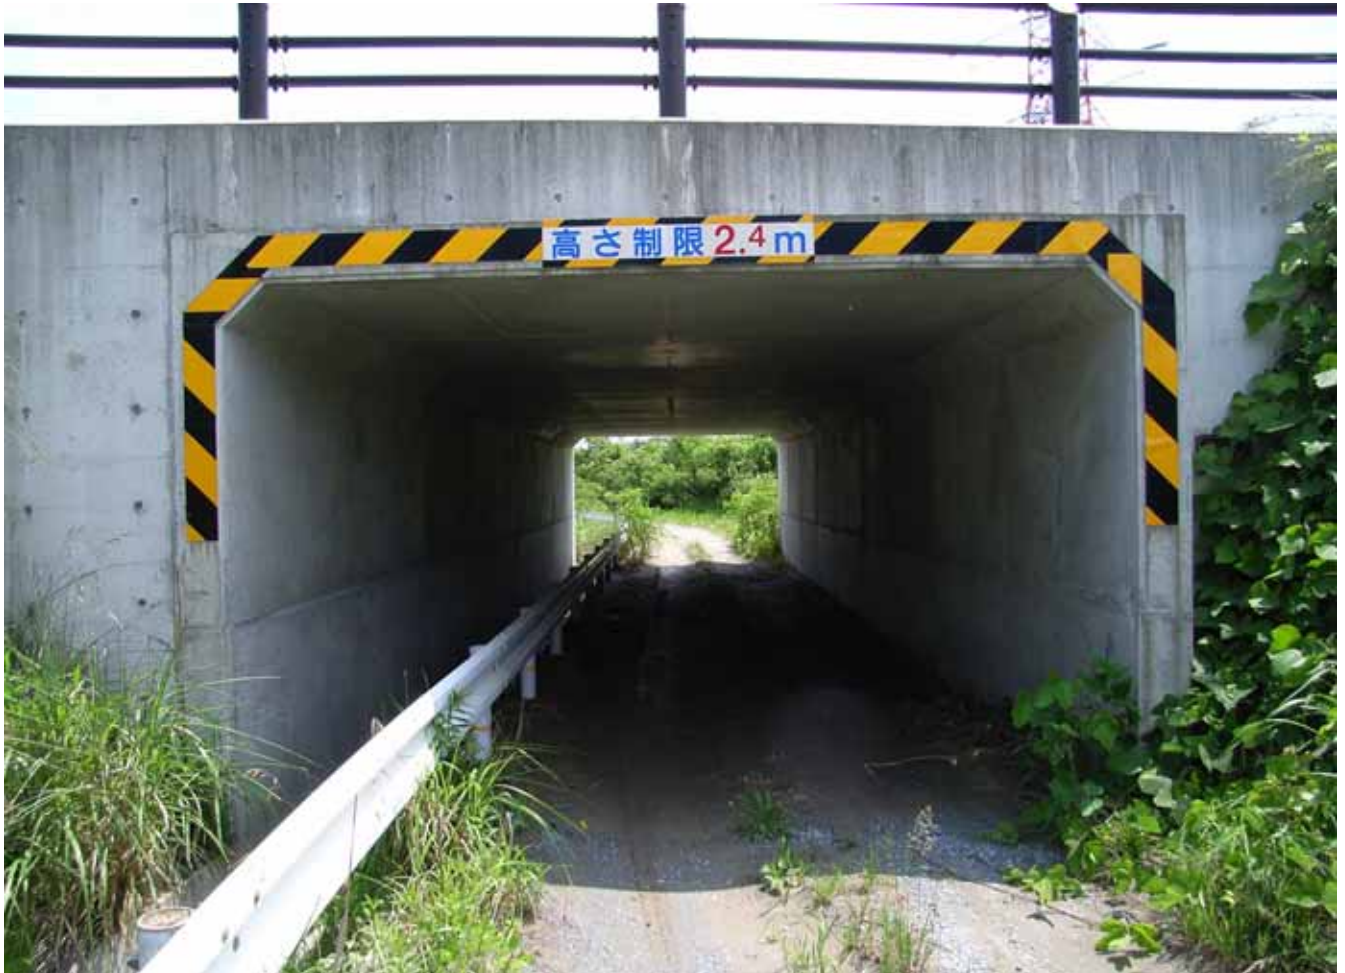
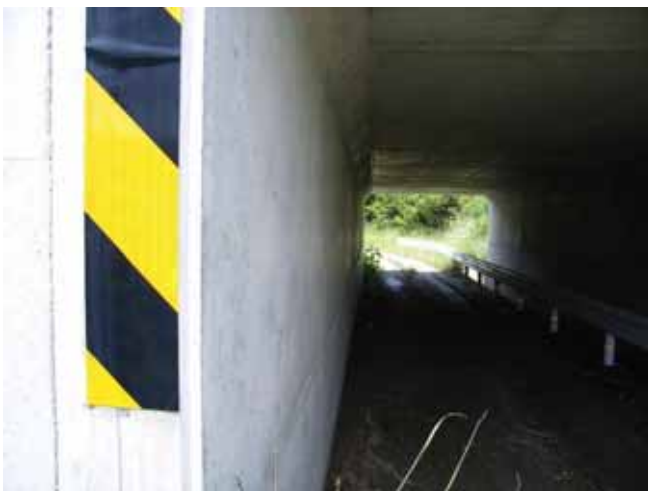
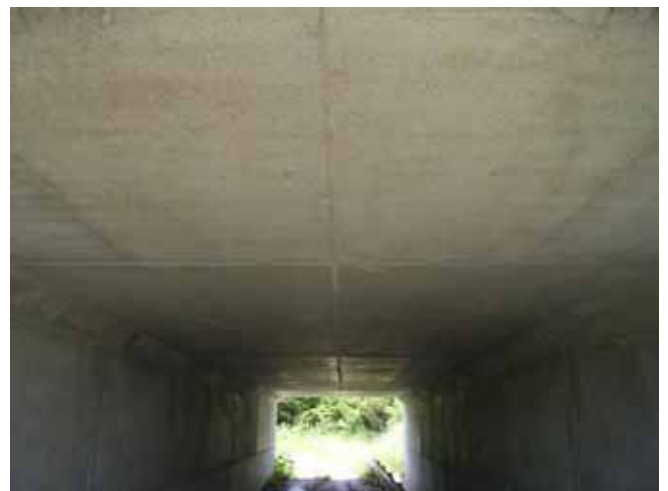
国道6号 相馬バイパス
今神地区道路改良工事 第2号函渠工
震度6弱 4100(B) × 3200(H) × 17.27m(L)

目視による調査では 外観クラック 沈下 側壁の通り 目地開き、ズレ等の変位は無し

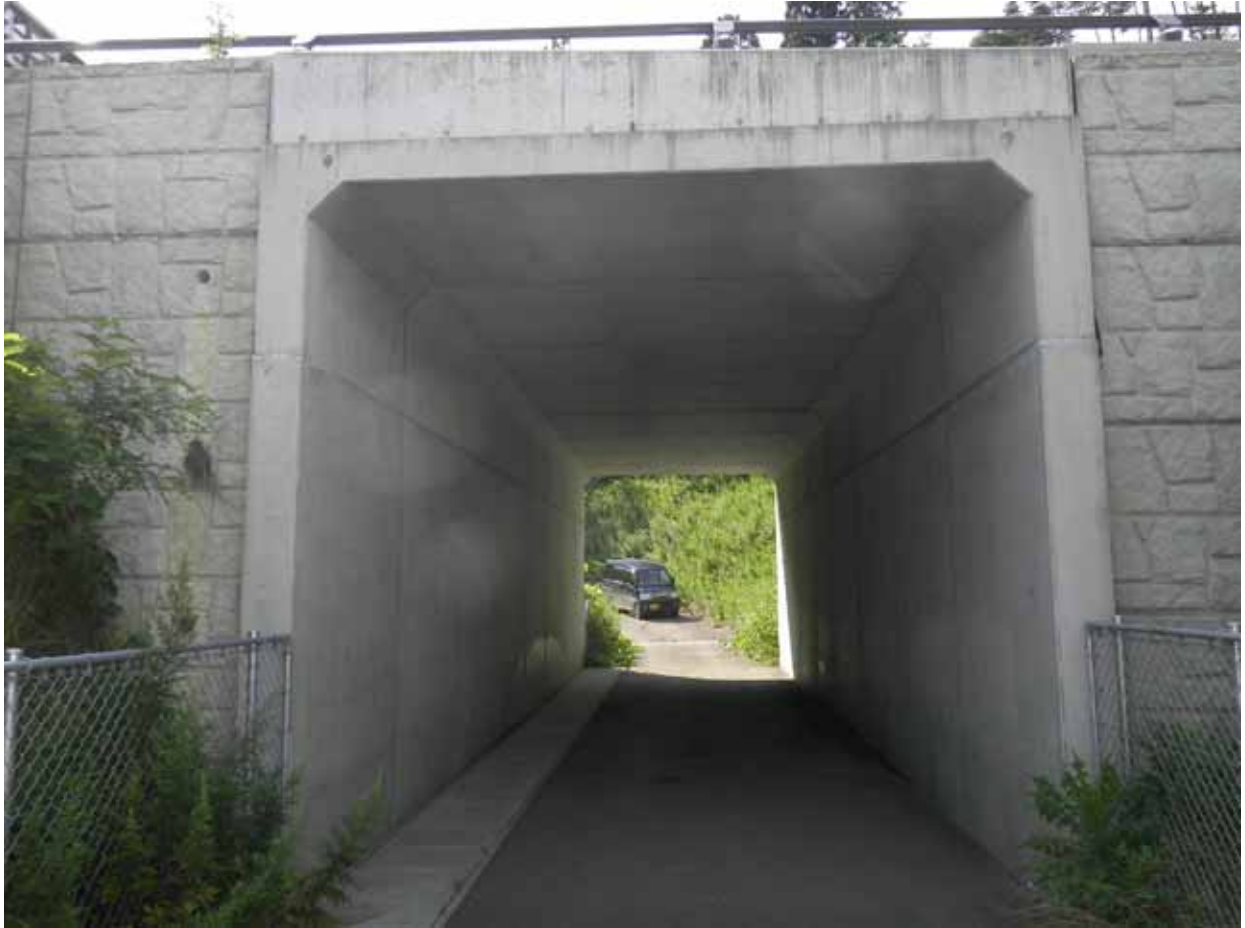
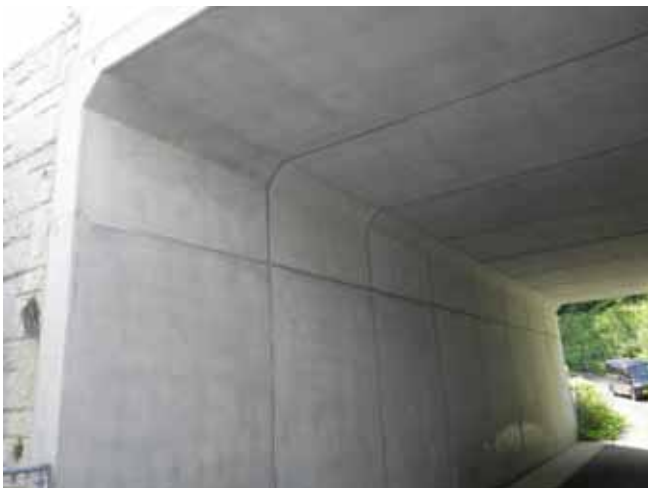
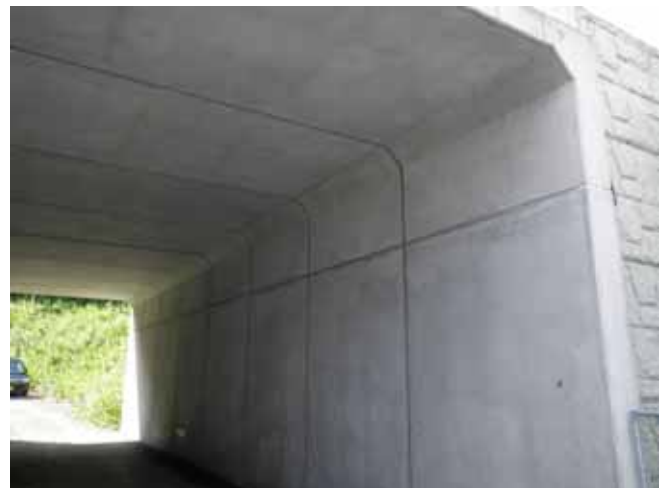
国道45号 唐桑道路 唐桑道路改良工事
震度6弱 4000(B) × 5100(H) × 16.0m(L)

目視による調査では 外観クラック 沈下 側壁の通り 目地開き、ズレ等の変位は無し
